Schigebiet Kitzsteinhorn

Umsetzung der behördlich bewilligten Maßnahmen

Jahresbericht 2025 der ökologischen Bauaufsicht

gemäß Auflagenpunkt 3 des Bescheides vom 27.05.2019

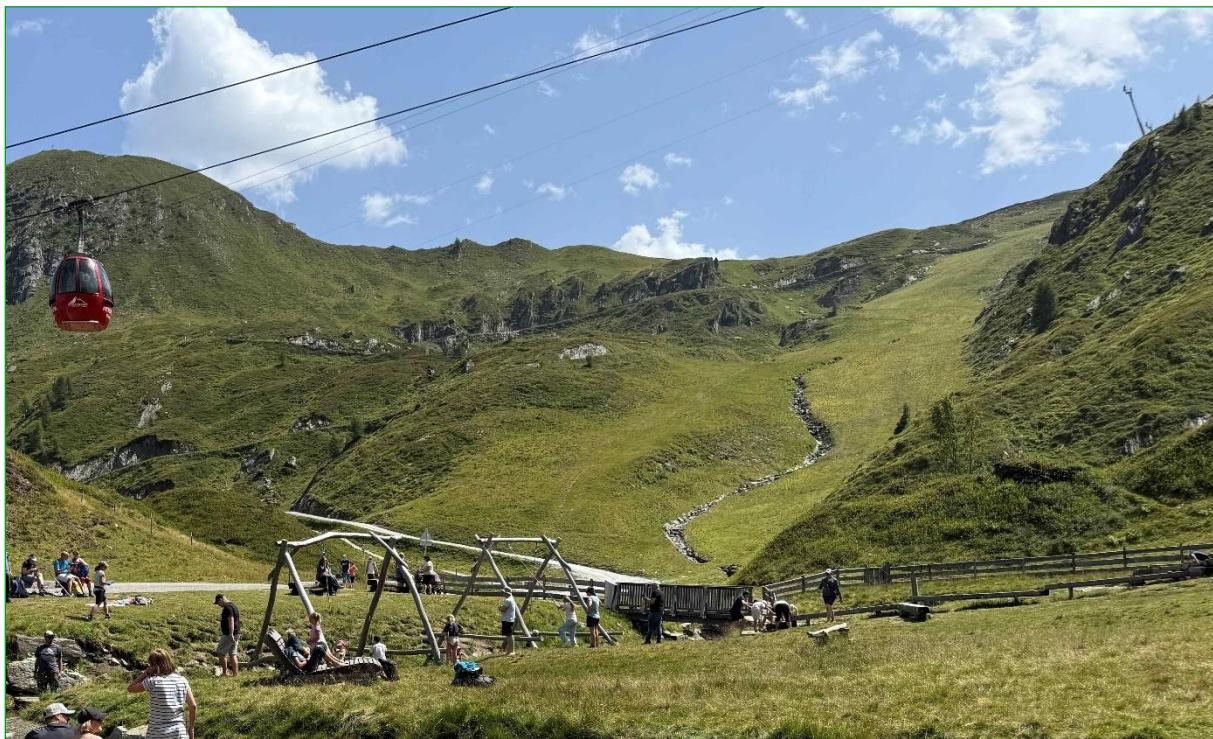
Bild 1: Die Piste zwischen Alpincenter und Langwiedboden knapp oberhalb vom Langwiedboden mit einem kleinen Bachlauf im Zentralbereich, die Piste ist erosionsfrei und gut begrünt, die einst vorhandene steile Weganlage ist nicht mehr erkennbar (13.08.2025).

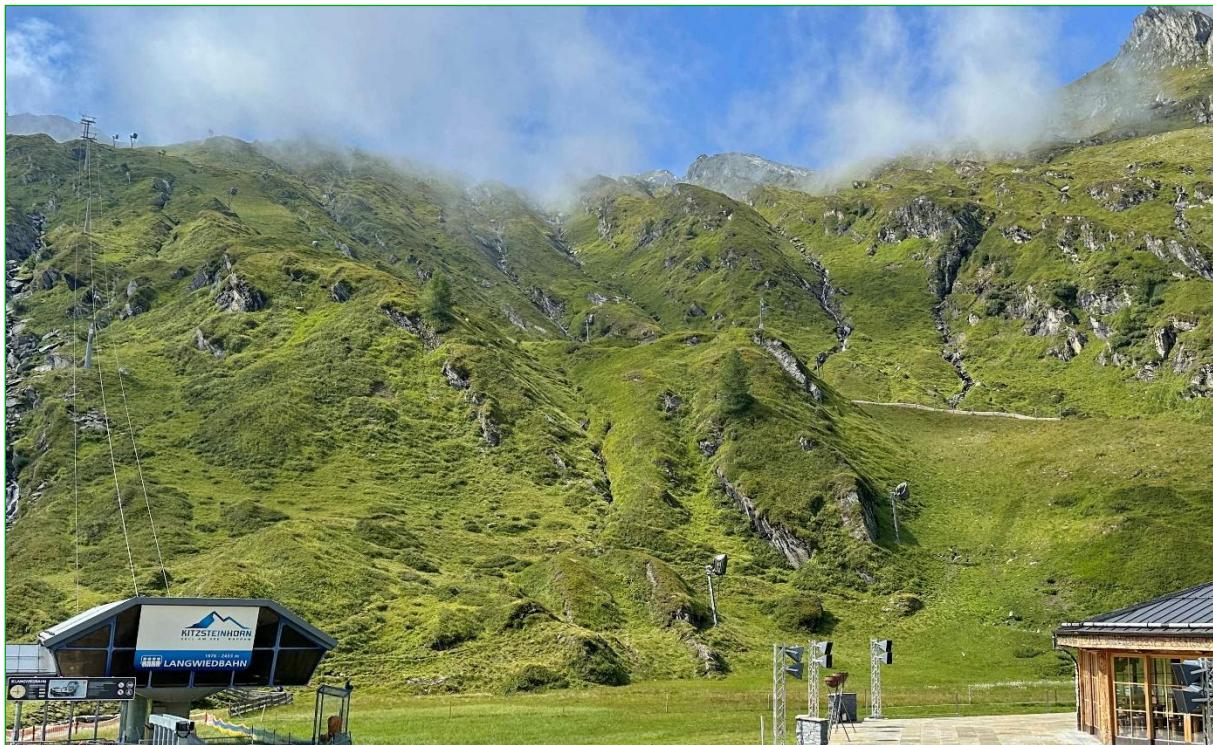
Bild 2: Die Pistenflächen der Black Mamba sind ebenfalls durchgehend begrünt und zeigen keinerlei Erosionen (13.08.2025).

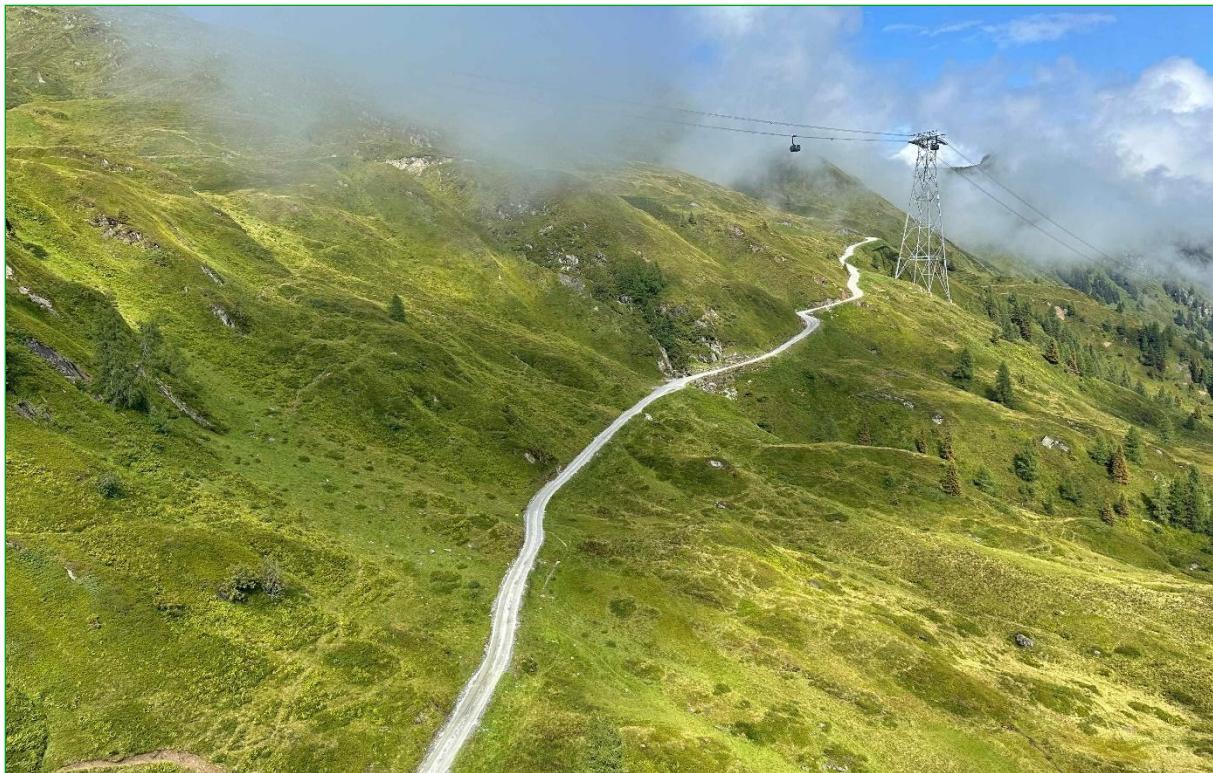
Bild 3: Der obere Teil des Astenweges, der Verbindung zwischen Maiskogel und dem Schigebiet am Kitzsteinhorn mit durchwegs gut begrünten Böschungen (13.08.2025).

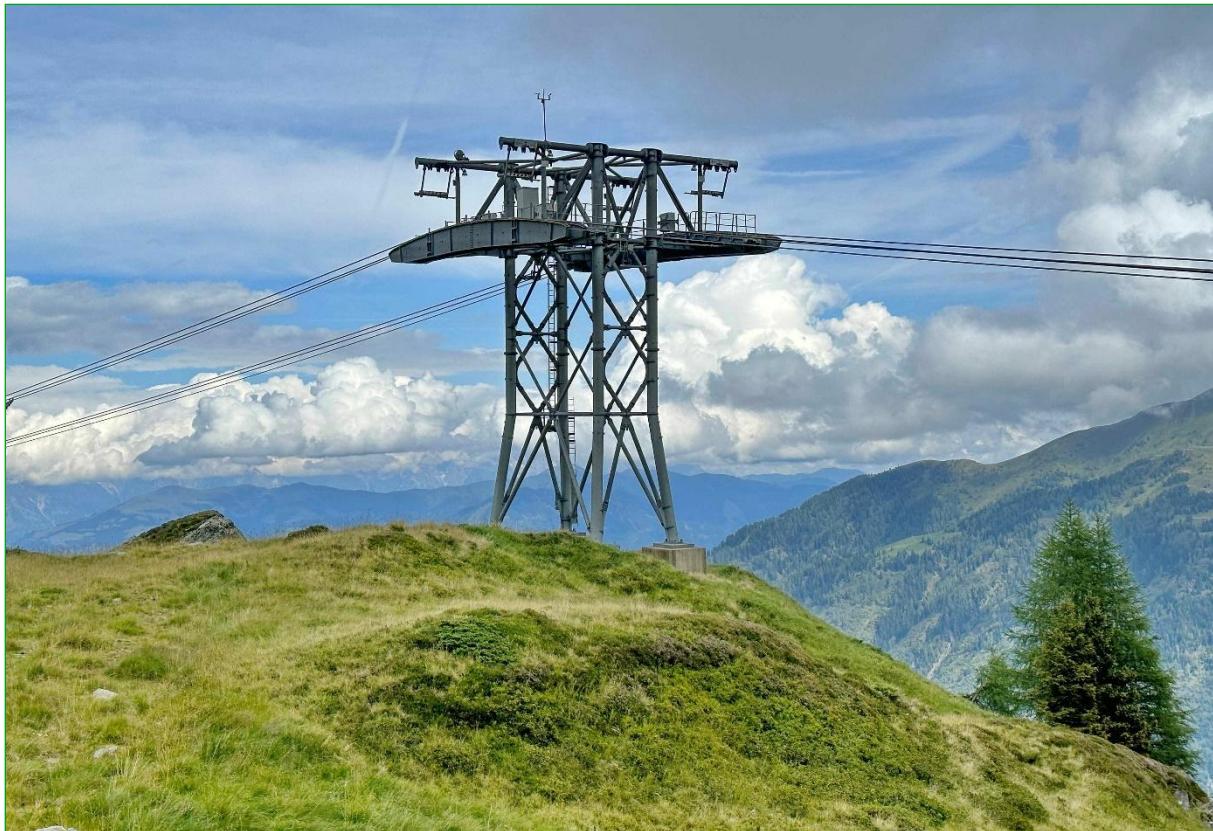
Bild 4: Stütze des 3K-Liners: der ehemals relativ große Eingriffsbereich für die Fundamentierung der Stütze ist mit einer de facto natürlichen alpinen Rasenvegetation bewachsen (13.08.2025).

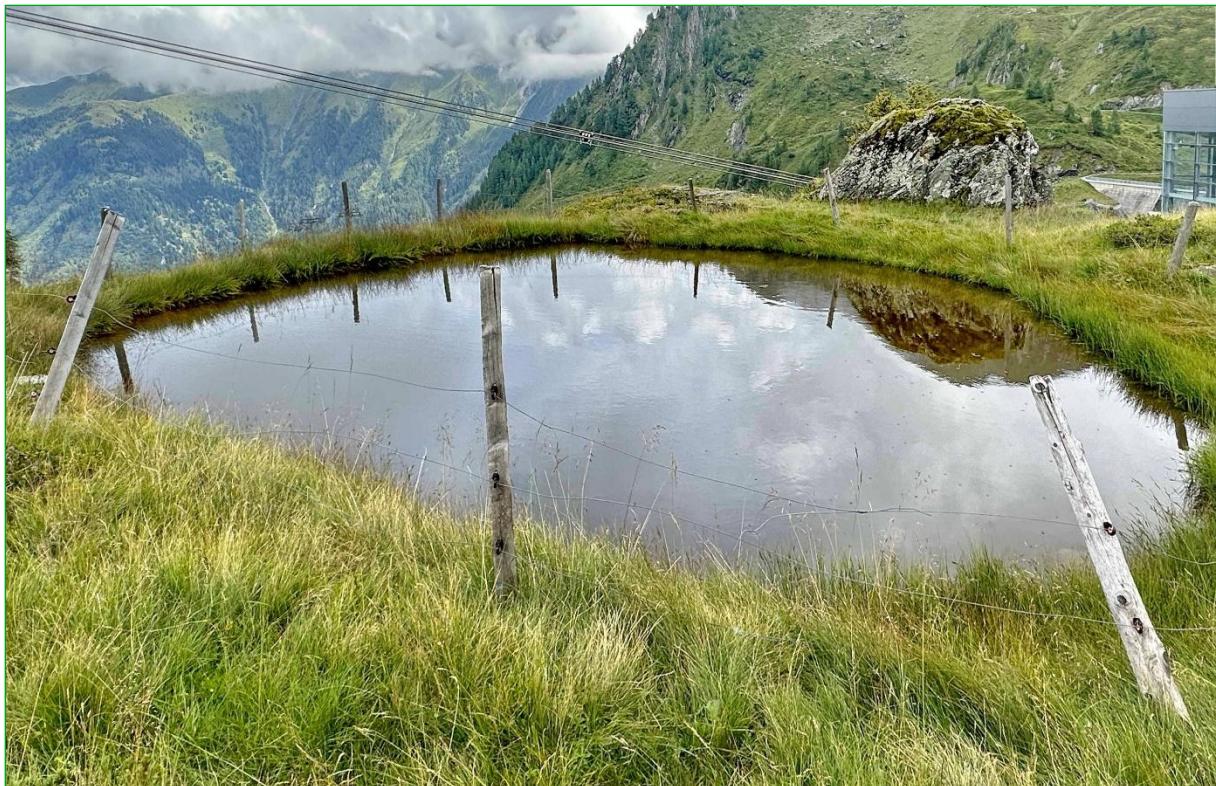
Bild 5: Kein natürlicher Almtümpel, sondern ein zur Förderung der Amphibienpopulation angelegtes Laichbiotop (13.08.2025).

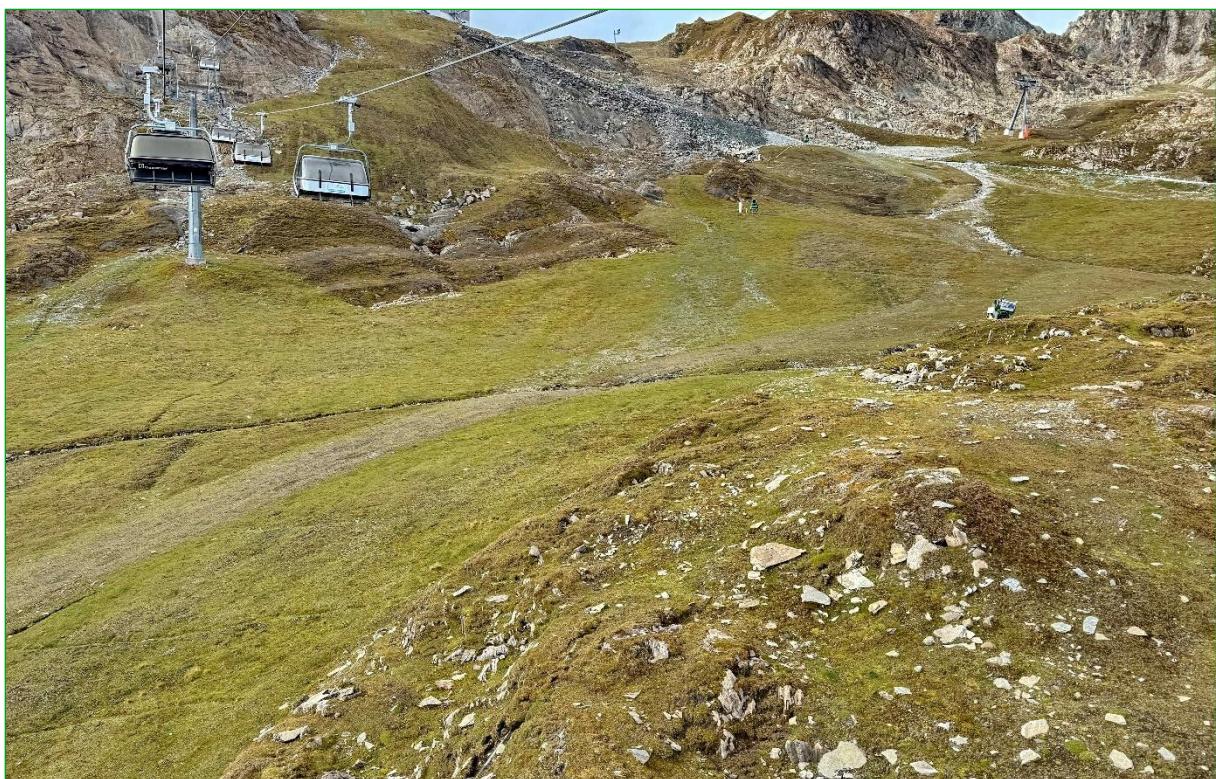
Bild 6: Gut begrünte Pistenflächen unterhalb vom Alpincenter, die teilweise durch Erosionen verursachten Schäden im Bereich von Weganlagen oder kleinen Gerinnen sollen im nächsten Jahr durch verbesserte Wasserableitungen in Angriff genommen werden (24.09.2025).

Einträge von Gesteinsmaterial sollen im nächsten Jahr durch eine optimierte Wasserableitung behoben werden, damit die Begrünungen auch bei den starken Abflussereignissen im Zuge der Schneeschmelze unbeeinflusst bleiben.

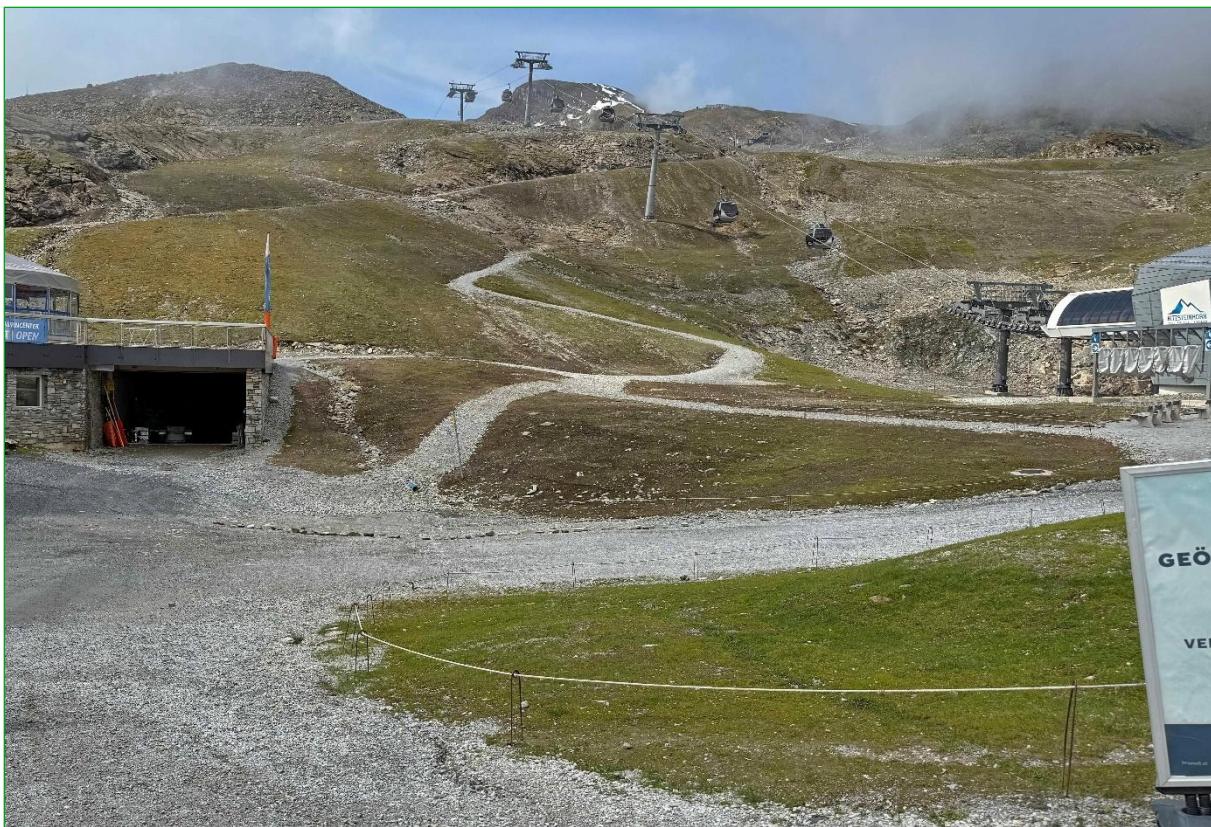
Bild 7: Die begrünten Pistenflächen oberhalb vom Alpincenter in Höhen von über 2.500 m begrünen sich gut, flächig und ohne Erosionen, allerdings braucht die Natur hier eine gewisse Zeit (06.08.2025).

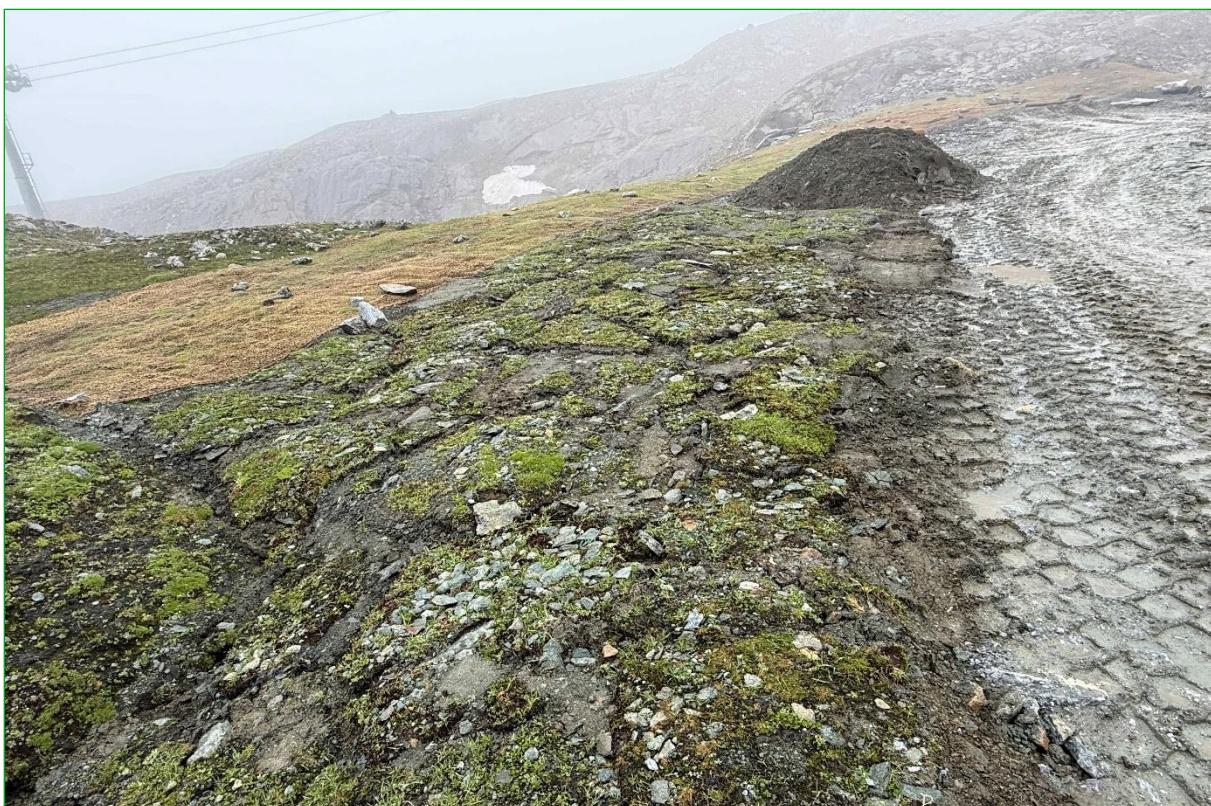
Bild 8: Zwischengelagerte Vegetation für die Anwendung des Saat-Soden-Kombinationsverfahrens im Bereich der Begrünung der Geländeangepassung der Rettenwandkompression (28.07.2025).

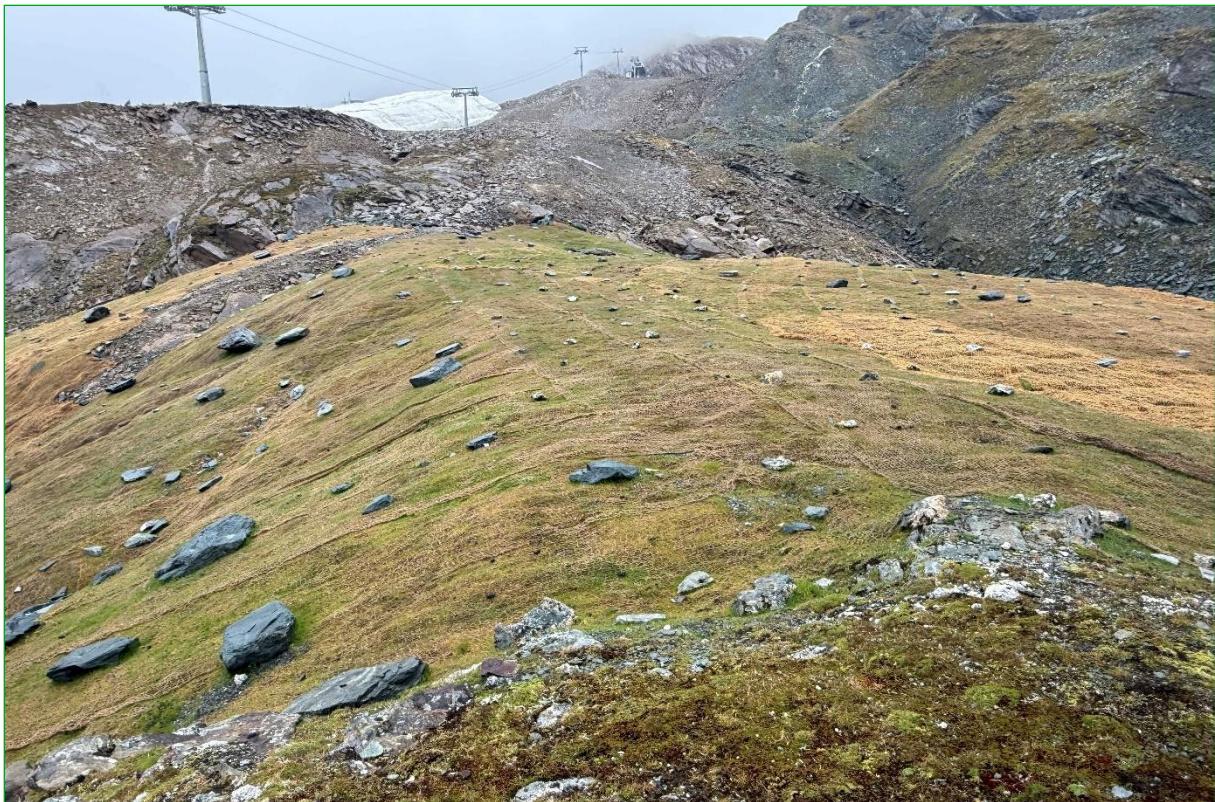
Bild 9: Die fertig gestellten Geländeangepassungen im Bereich der Rettenwandkompression mit gut gelungenen Geländeübergängen (13.08.2025).

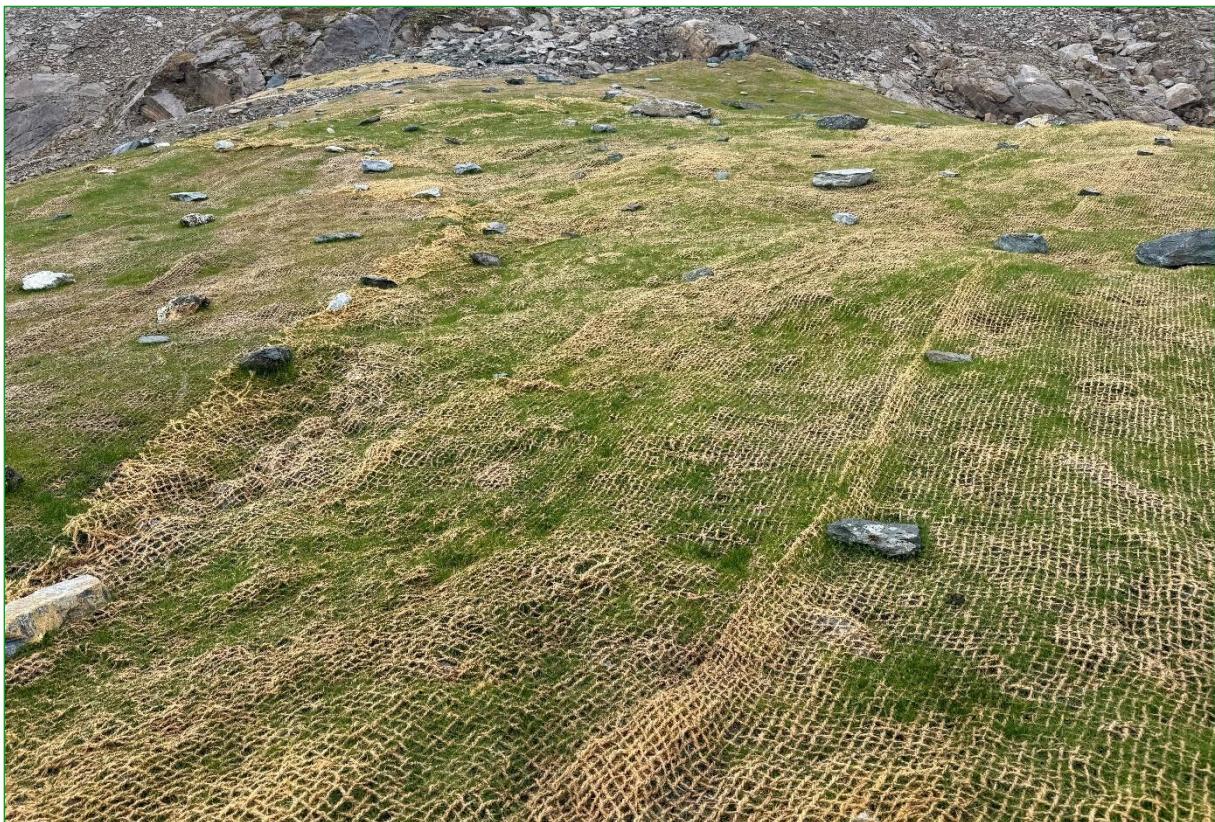
Bild 10: Das eingebrachte Saatgut beginnt bereits durch die Kokosmatten zu wachsen (24.09.2025).

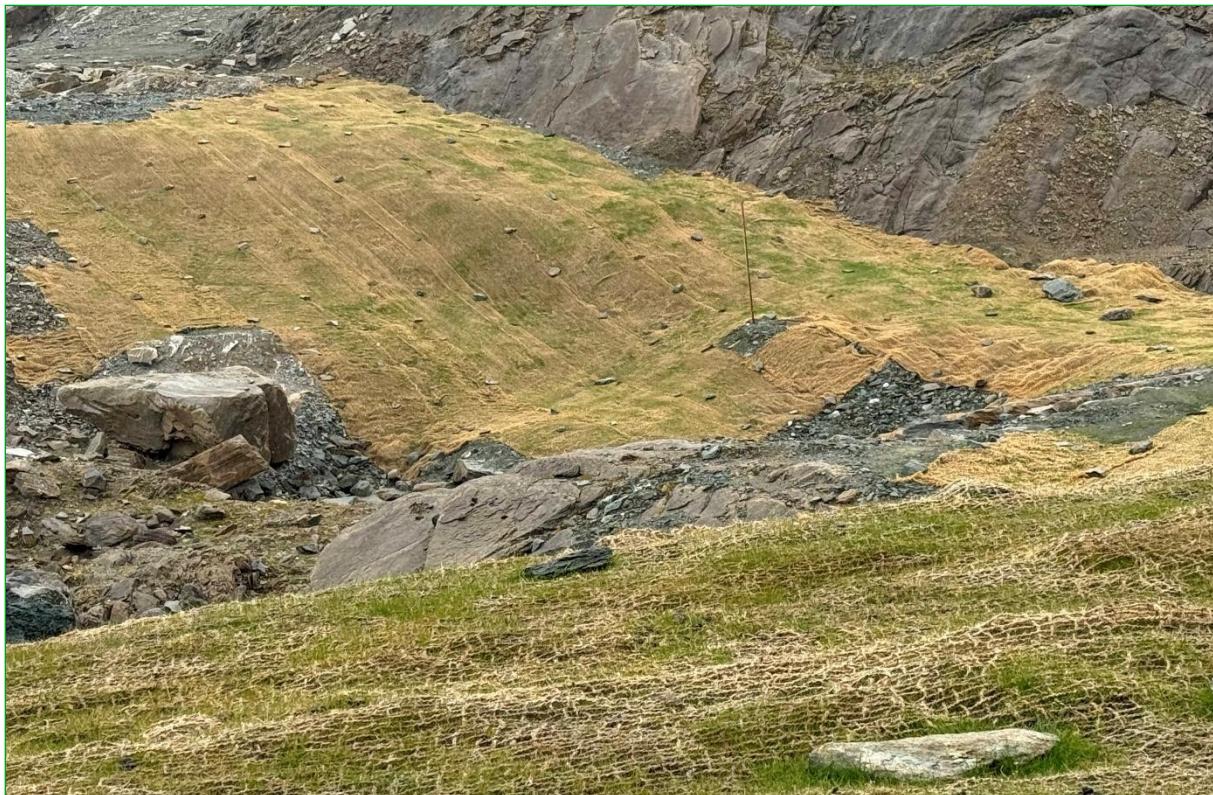
Bild 11: Dieser bereits vor vielen Jahren anthropogen beeinträchtigte Landschaftsteil knapp unterhalb der Rettenwandkompression wurde im Zuge der Gestaltungsmaßnahmen der Pistenfläche ebenfalls begrünt (24.09.2025).

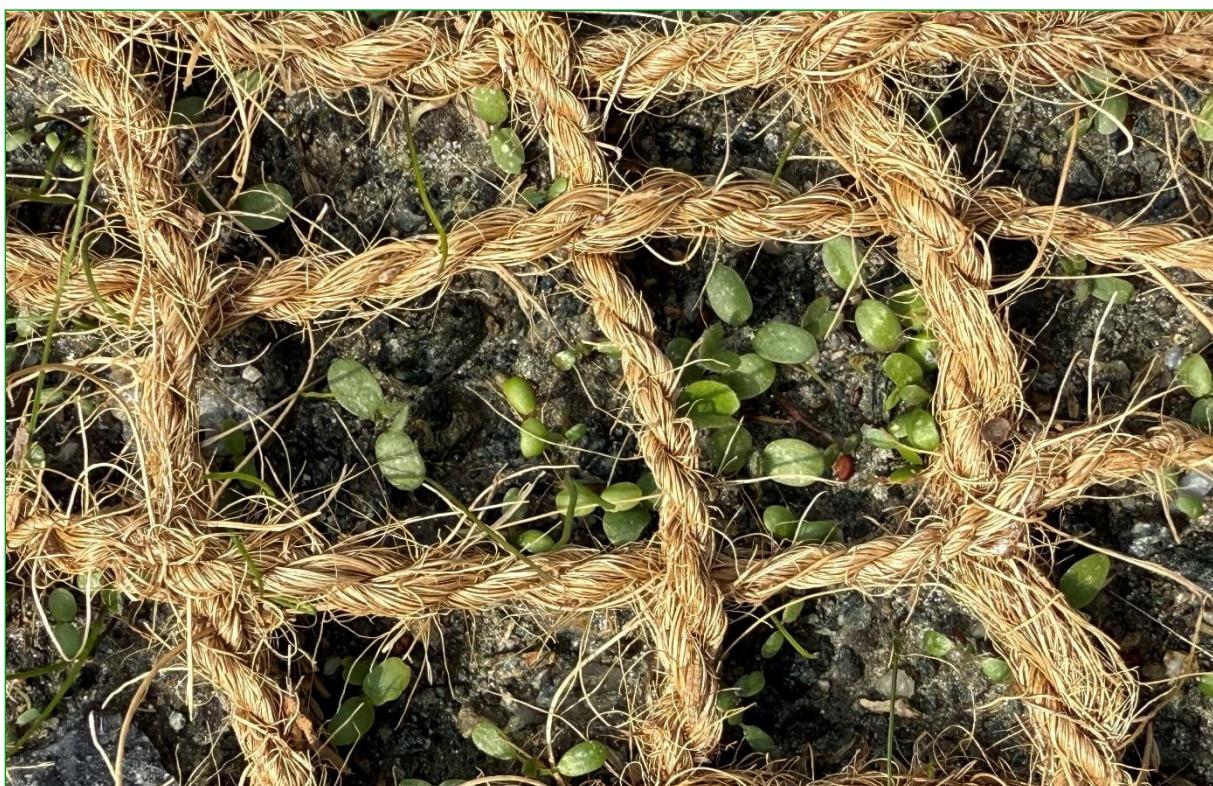
Bild 12: Im Schutz der Kokosmatte aufkommendes Hochlagensaatgut (27.08.2025).

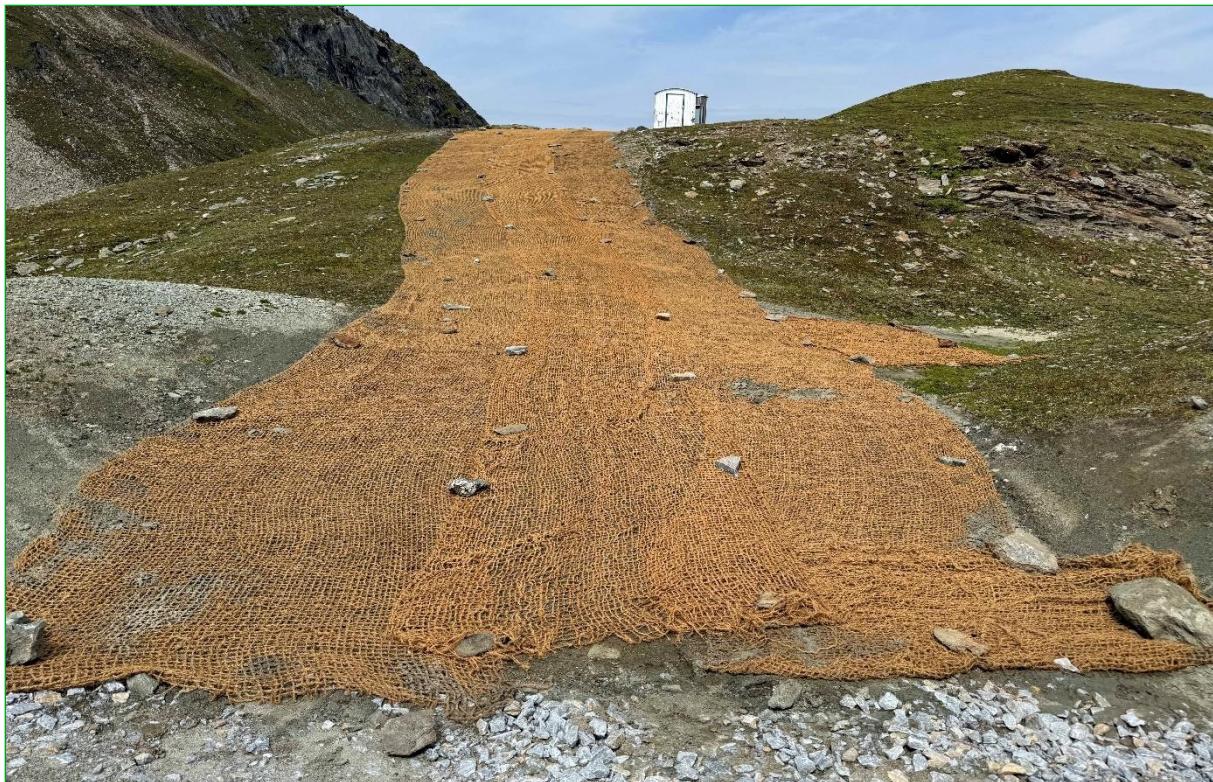
Im unmittelbaren Nahebereich wurde vor mehreren Jahren ein Weg zu einer Wetterstation angelegt, bei dem ebenfalls in die vorhandenen alpinen Rasen eingegriffen wurde. Auch hier wurde im Zuge der Arbeiten an der Rettenwandkompression ein Rückbau der Weganlage vorgenommen, die gesamte Fläche wurde begrünt und mittels Kokosmatte überspannt (vgl. Bild 13).

Bild 13: Diese Weganlage, die vor mehreren Jahren zu einer Wetterstation errichtet wurde, wurde im Zuge der Maßnahmen an der Rettenwandkompression ebenfalls begrünt (27.08.2025).

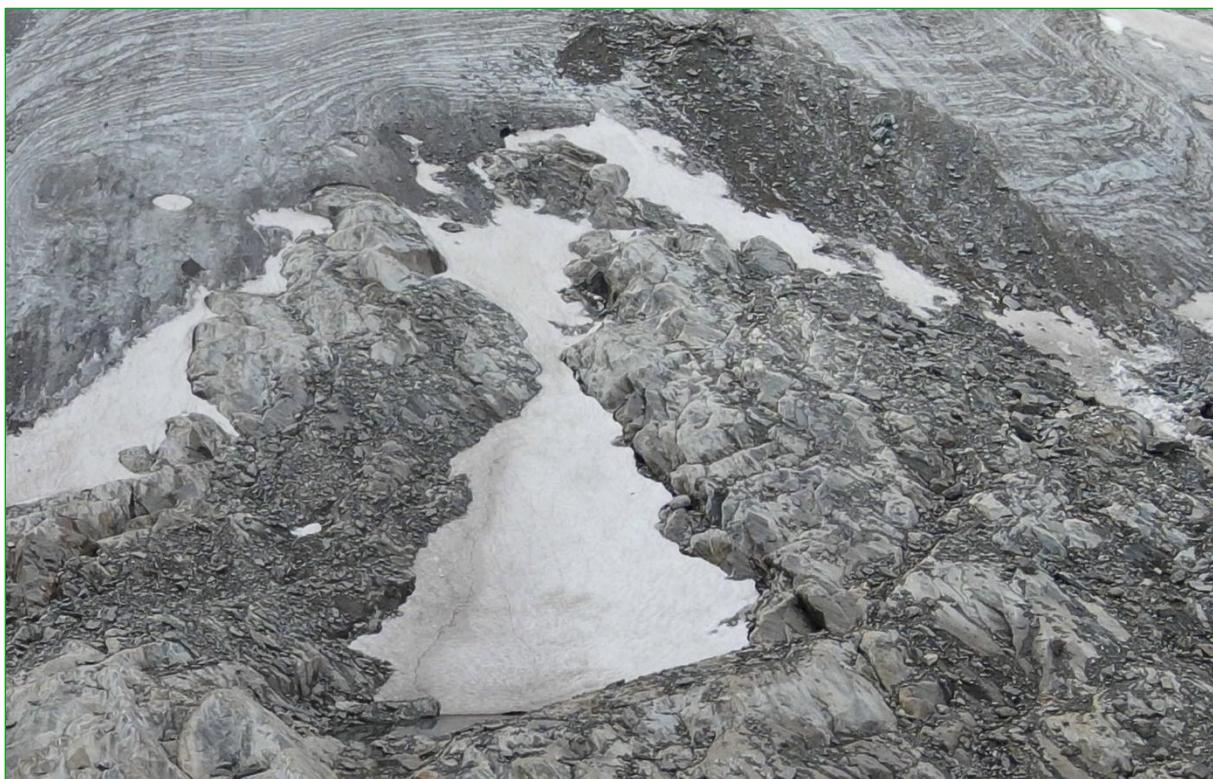
Bild 14: Nach Rückgang der für den Schibetrieb sehr gut geeigneten glatten Gletscherflächen (oberer Bildteil) apert eine äußerst heterogene und unebene Landschaft aus (untere Bildhälfte), die schitechnisch nicht oder nur schwer nutzbar ist (24.07.2025).

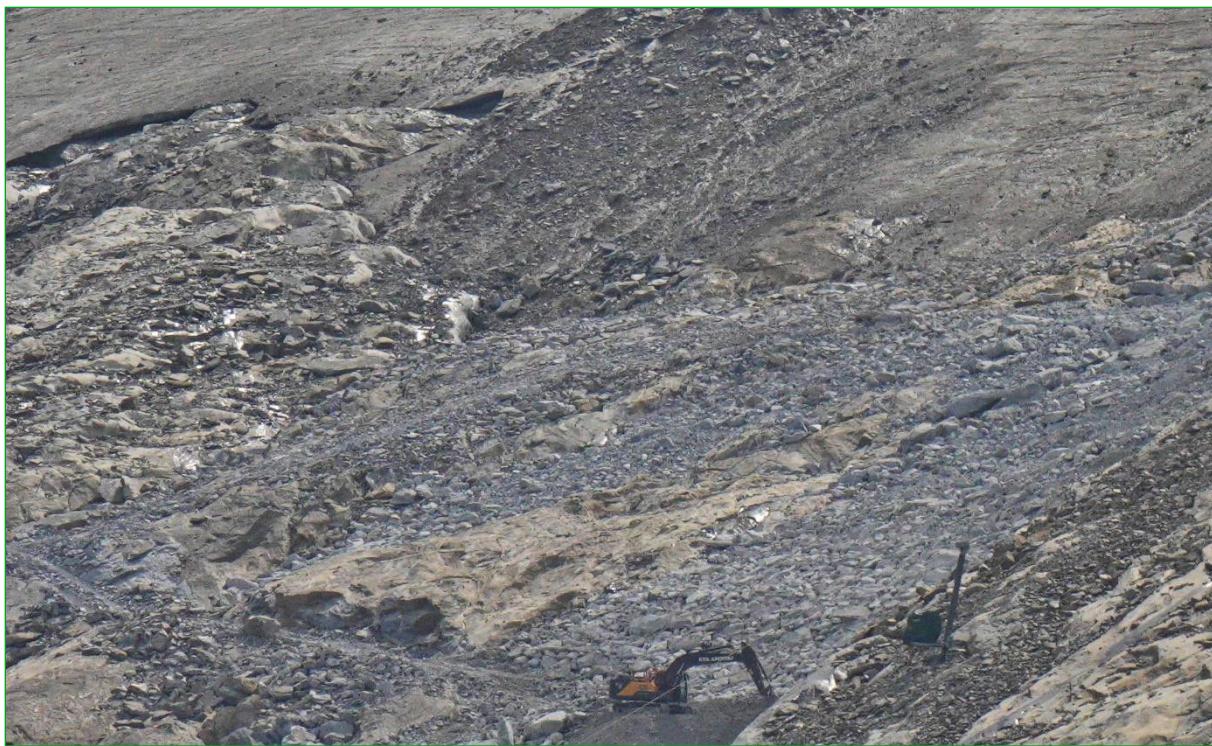
Im Bild 15 sind die Pistenanpassungen im Bereich der Schmiedinger Piste dargestellt, wobei man in der unteren Bildhälfte noch den Bagger arbeiten sieht. In der oberen Bildhälfte und auch im linken Bildbereich liegt die Urlandschaft des Gletschers bzw. Gletscherrandbereichs vor, der durch Eisflächen, Schuttlandschaften und abgeschliffene Felshöcker gekennzeichnet ist. In der unteren Bildhälfte ist bereits die gestaltete Fläche erkennbar. Überall dort, wo die Schmelzflächen eine entsprechend ebene Struktur aufweisen, werden sie belassen, während in den dazwischen liegenden Senkenbereichen abgesprengtes Felsmaterial aufgefüllt wird. Die von Fels geprägten Gestaltungsflächen werden zudem so gestaltet, dass neben feineren Felsfraktionen auch immer wieder größere Blöcke eingebaut werden, dies als Nachempfinden der natürlichen Situation im Gletschervorfeld. Die Gestaltungsflächen sind noch an einer etwas helleren Farbgebung erkennbar, dies bedingt durch die frisch gebrochenen Felsflächen, aber auch durch anhaftenden Staub aus dem Sprengen und Brechen der Felsfraktionen. Nach einer entsprechenden Anwitterungsphase von einem bzw. maximal wenigen Jahren wird sich der farbliche Unterschied jedoch angleichen, wodurch die gestalteten Flächen von der Urlandschaft nicht oder fast nicht mehr zu unterscheiden sind.

Bild 15: Die Gestaltungsmaßnahmen in den Gletscherrandbereichen erhalten relativ ebene gletschergeschliffene Felsflächen und füllen durch abgesprengtes Material die dazwischen liegenden Senken mit naturnaher Strukturierung auf. Nach dem natürlichen Abdunkeln des frisch gebrochenen Felsmaterials (untere Bildhälfte) wird kaum mehr ein Unterschied zur Naturlandschaft (obere Bildhälfte) gegeben sein (27.08.2025).

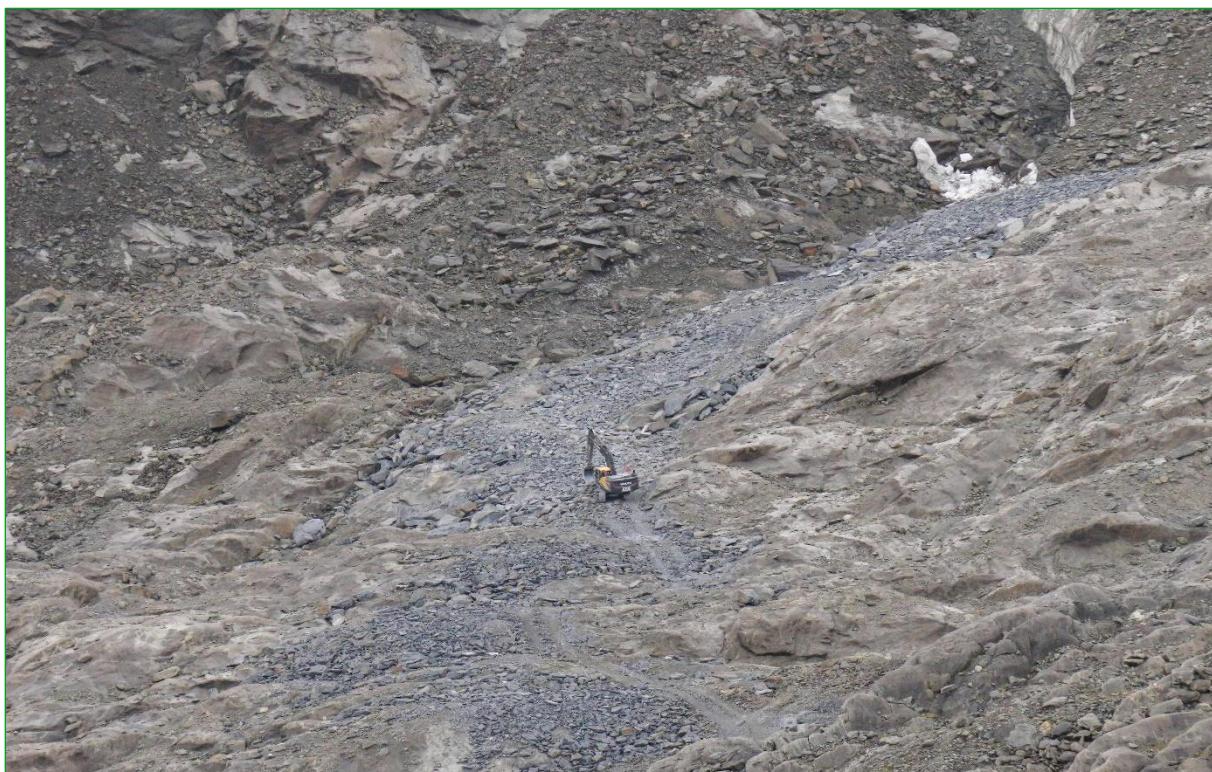
Bild 16 zeigt einen Ausschnitt aus den Gestaltungsflächen im Bereich der Gletscherseepiste, wo ident vorgegangen wurde. Das heißt, dass auch hier mit abgesprengtem Felsmaterial Vertiefungen im Pistenbereich aufgefüllt wurden, während die dazwischen liegenden gletschergeprägten Rundhöcker belassen wurden, um so eine befahrbare Pistenlandschaft zu erzeugen. Auch bei diesem Bild liegt im oberen Bereich die anthropogen unberührte Urlandschaft vor, während im zentralen unteren Bildbereich die gestaltete Pistenfläche erkennbar wird. Auch hier ist es in erster Linie die Farbgebung des gebrochenen Felsmaterials, die noch eine relativ gute Unterscheidbarkeit zwischen Urlandschaft und gestalteter Pistenfläche zulässt. Die im unteren Zentralbereich noch vorhandenen Baggerwege werden selbstverständlich rückgebaut und sind in der Endausgestaltung verschwunden. Bild 17 zeigt ein Detail aus der Gletscherseepiste, wobei hier insbesondere die noch relativ auffällig hellen Bruchflächen des für die Geländeauflistung verwendeten Felsmaterials erkennbar sind. Bild 18 zeigt ebenfalls ein Detail aus der Gletscherseepiste. Auch hier ist der farbliche Unterschied zwischen der felsigen Urlandschaft und den Gestaltungsflächen recht deutlich, wobei jedoch die Strategie des Auffüllens von tiefen Geländesenken durch abgesprengtes Felsmaterial unter gleichzeitiger Beibehaltung der gletschergeschliffenen Rundhöcker gut zu erkennen ist. In diesem Zusammenhang sei auch hervorgehoben, dass neben den immer wieder abgegebenen Erläuterungen durch die ökologische Bauaufsicht vor allem ein gewisses Einfühlungsvermögen für Landschaftsgestaltung durch die ausführenden Baggerfahrer unumgänglich ist. Nur mit einem Gefühl für die Landschaft und einem praktizierten

Bild 16: Bagger beim Gestalten der Gletscherseepiste ebenfalls durch Auffüllen von Geländesenken mit Felsmaterial unter Erhaltung der Felsbuckellandschaft im Gletschervorfeld (24.09.2025).

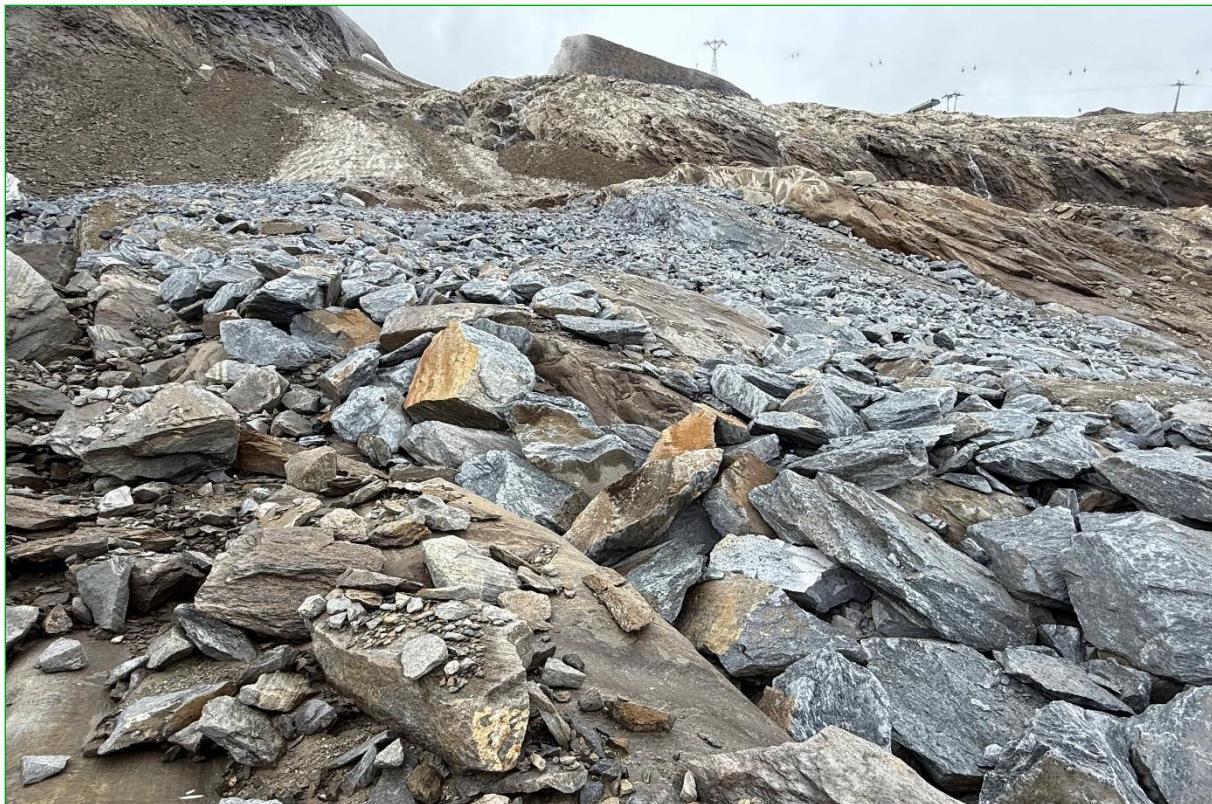
Bild 17: Das frisch gebrochene Felsmaterial weist derzeit noch eine relativ auffällig hellgraue Farbe auf, diese wird sich jedoch im Zuge von Verwitterungsvorgängen dem natürlichen Umfeld angleichen (24.09.2025).

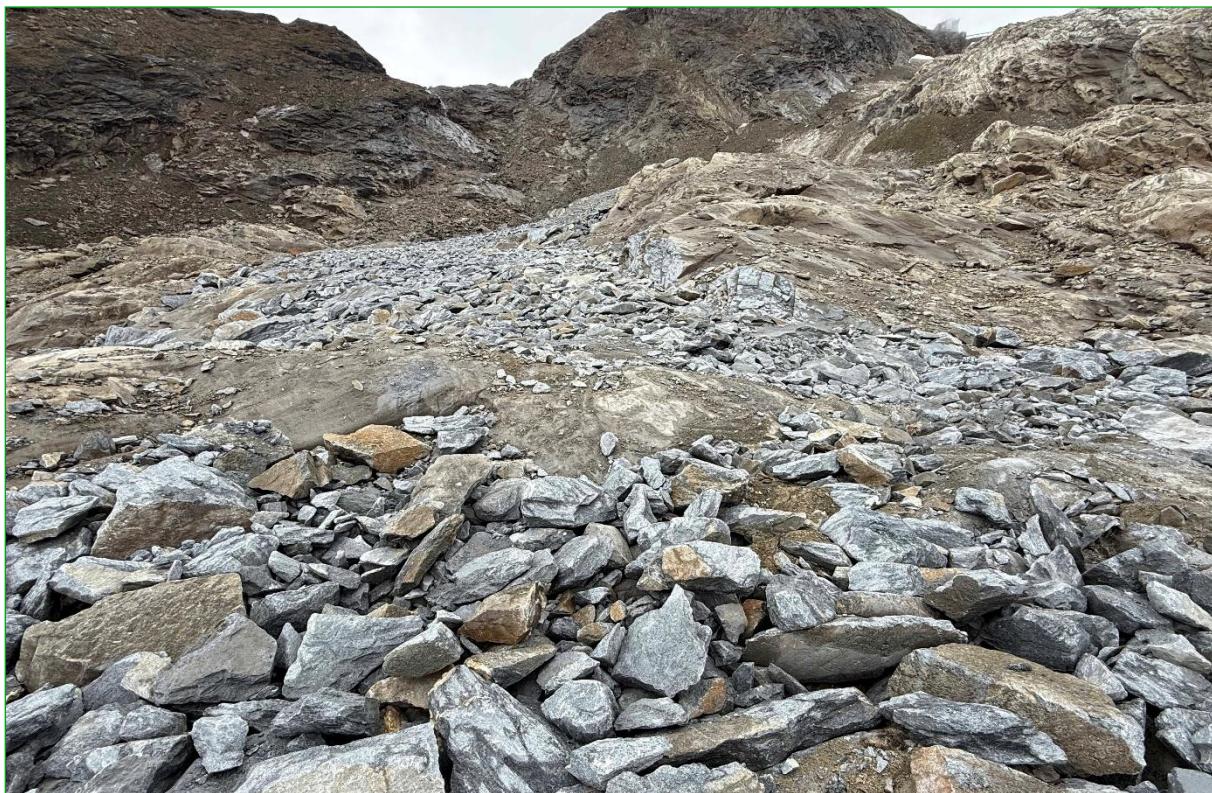
Bild 18: Sobald das gebrochene Felsmaterial die natürliche Patina der Felsen im Umfeld angenommen hat, werden die Flächen kaum mehr als gestaltete Pistenbereiche erkennbar sein (24.09.2025).

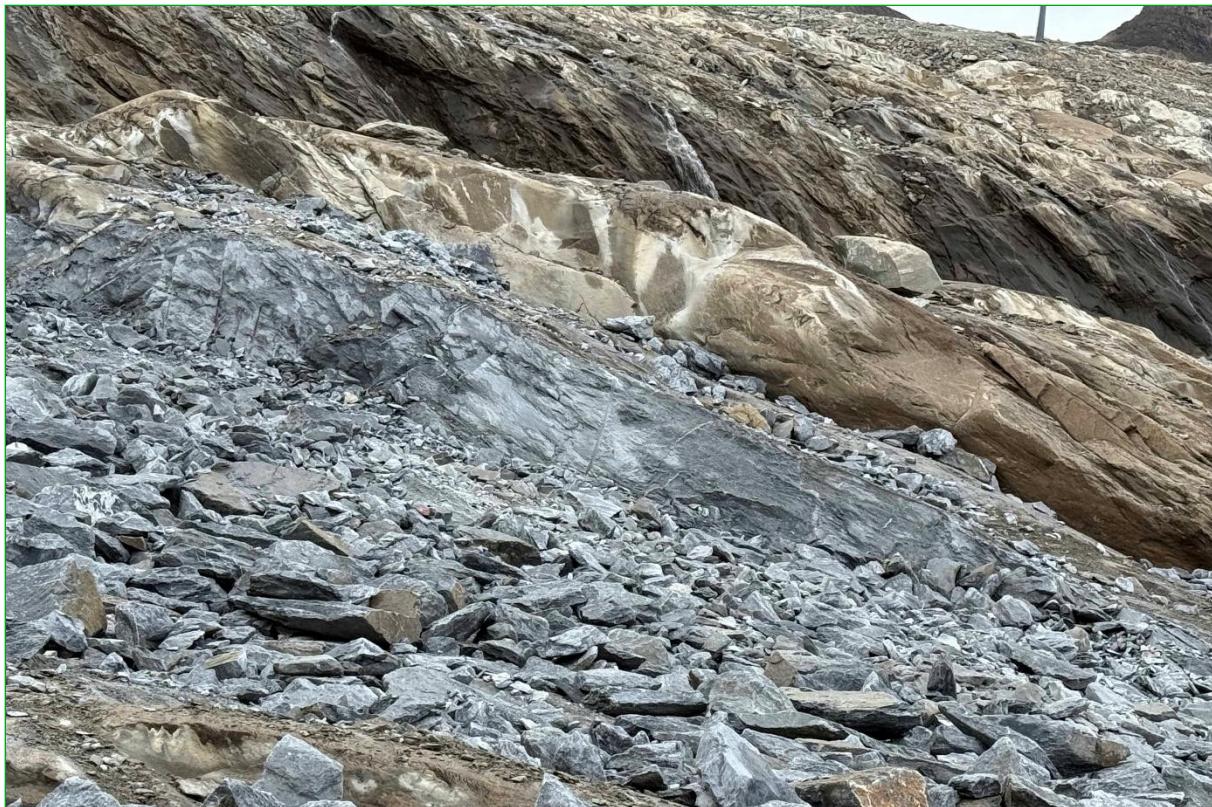
Bild 19: Auch die Sprengung der Felsriegel erfolgte schonend und in einer der Natur angepassten Form, so dass die natürlichen Strukturen (oberes Bilddrittel) von den hergestellten Strukturen (Bildmitte) nur in geringem Ausmaß zu unterscheiden sind (24.09.2025).

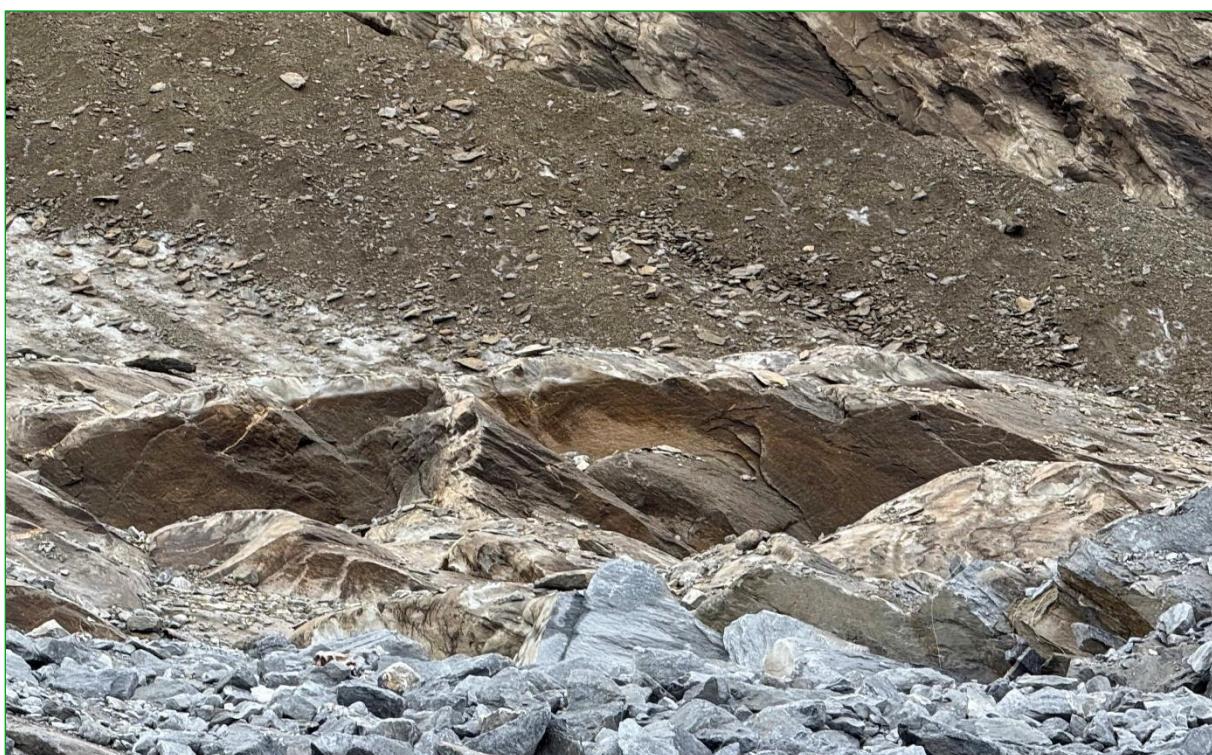
Bild 20: Geschüttete felsige Pistenbereiche im Vordergrund mit dem natürlichen Schutt des Gletschervorfeldes im Hintergrund (24.09.2025).

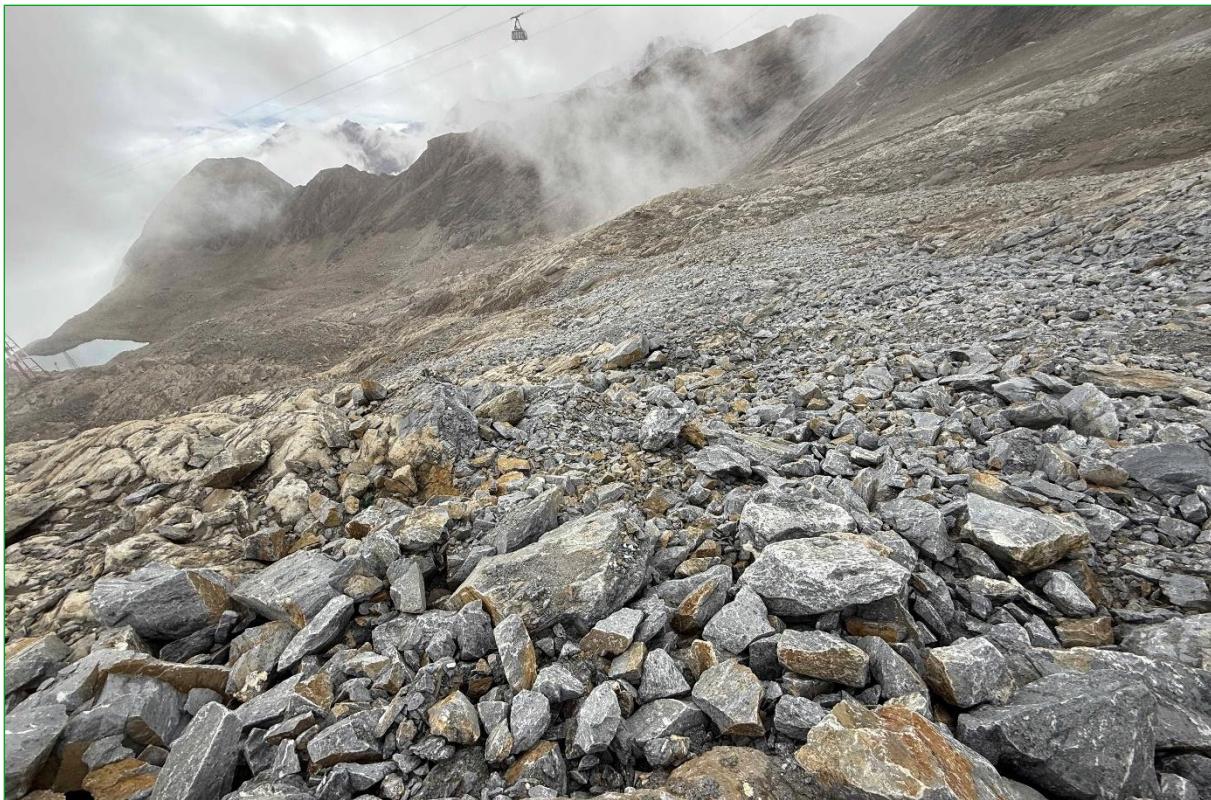
Bild 21: Gestaltete „Schipiste“ nach den Vorgaben eines schuttgeprägten Gletschervorfeldes im Bereich der Schmiedinger Piste (24.09.2025).
