Schigebiet Kitzsteinhorn

Umsetzung der behördlich bewilligten Maßnahmen

Jahresbericht 2025 der ökologischen Bauaufsicht

gemäß Auflagenpunkt 3 des Bescheides vom 27.05.2019

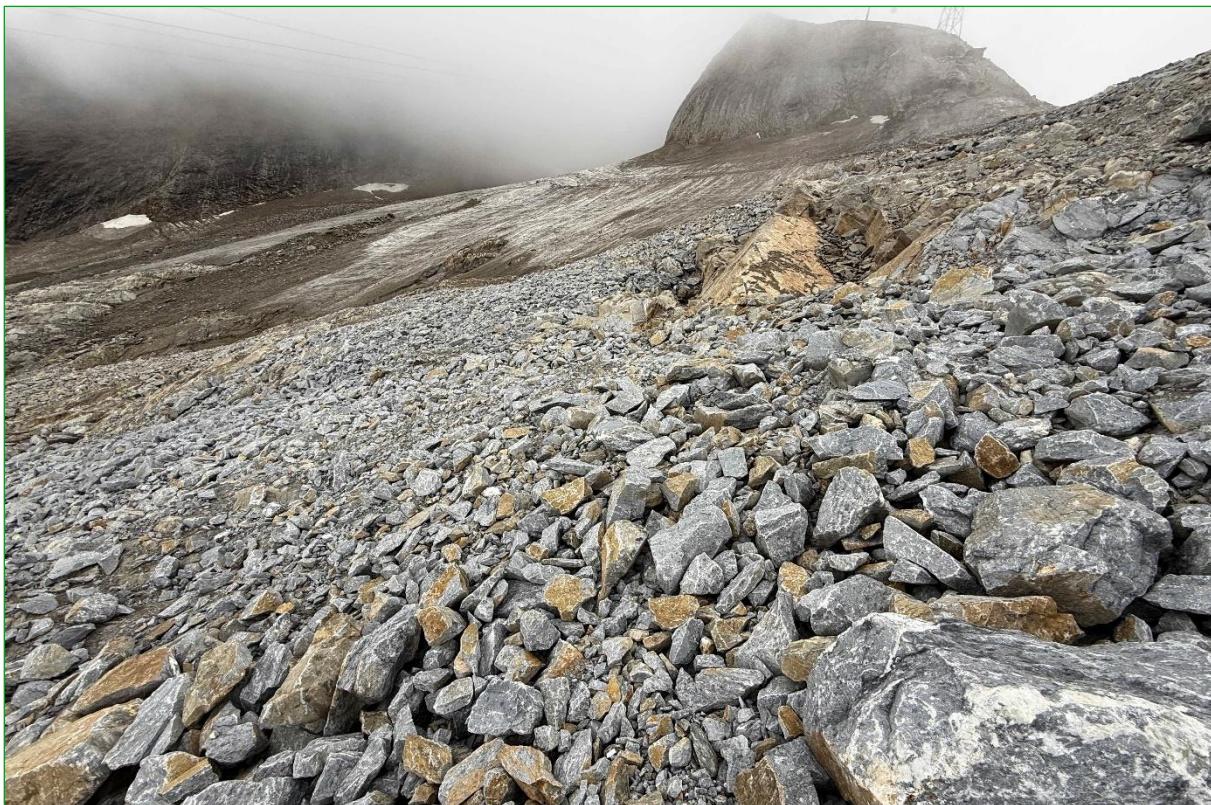
Bild 22: Die Übergänge zwischen der Naturlandschaft und den felsgeprägten geschütteten Bereichen wurden von den Baggerfahrern mit viel Gefühl der Natur nachempfunden (24.09.2025).

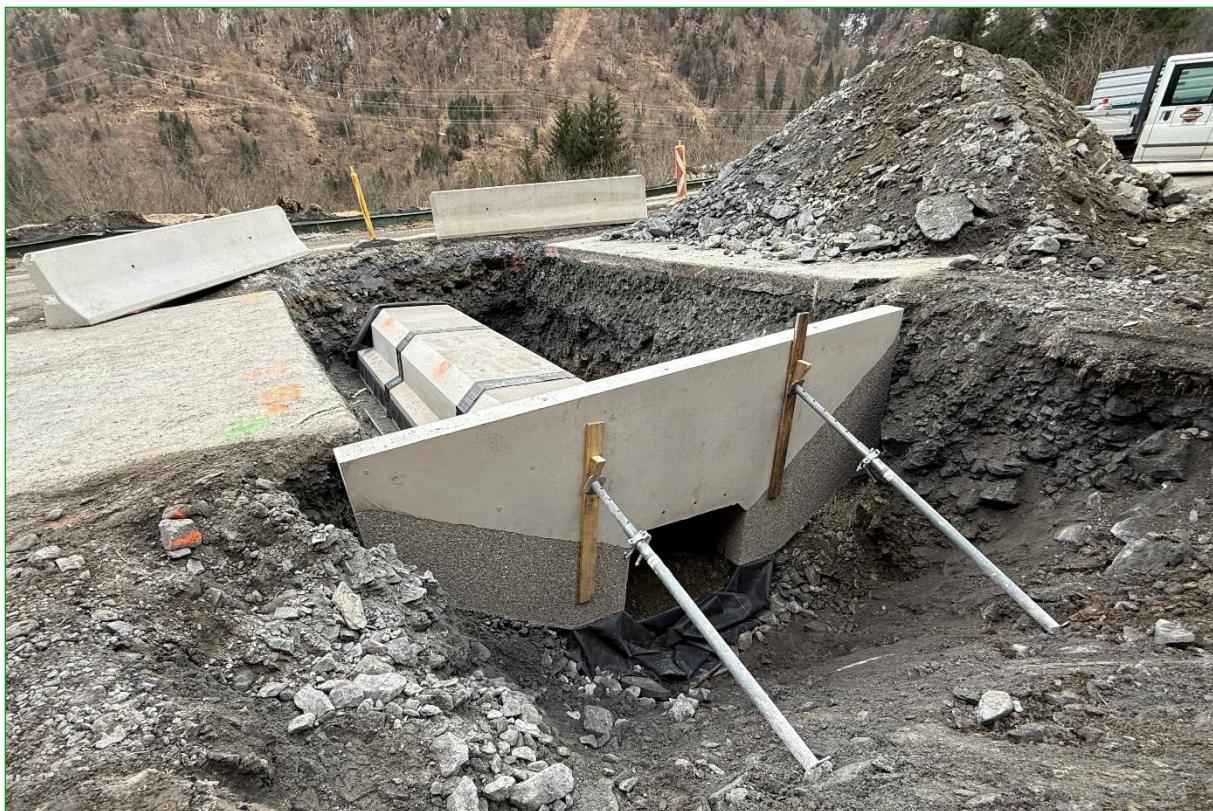
Bild 23 zeigt den Einbau eines der für das Migrieren der Amphibien essentiellen Tunnel unterhalb der Straße, wobei sämtliche Bauteile eine ausreichende Stabilität aufweisen müssen, um durch den relativ intensiven Schwerverkehr keine Schäden zu erleiden. Besonders zu beachten für das Funktionieren einer derartigen Tunnel-Leit-Anlage ist das Innere der Tunnelsysteme unterhalb der Straße. Hier muss nämlich feuchtes Erdreich vorliegen, denn nur so können sämtliche Amphibien in allen Altersstadien die Tunnelsysteme durchwandern. Um dies zu erreichen, wird die gesamte Tunnelsohle mit Folie abgedichtet, wobei die Folie zu beiden Seiten der Tunnel ins Freie hinausgezogen wird, um hier eine Retentionsfläche zu schaffen, die bei Niederschlagsereignissen Feuchtigkeit in die erdbedeckte Tunnelsohle liefert. Durch exaktes Einnivellieren müssen diese Systeme so angelegt werden, dass das Erdreich im Tunnel zwar durchfeuchtet, aber nicht von Wasser überstaut wird. Da insbesondere die nur wenige Zentimeter großen Jungtiere von Grasfrosch und Erdkröte an glatten Betonoberflächen kleben bleiben, wurden die Seitenwände im Tunnelinneren (und übrigens auch größere Teile im Außenbereich dieser Tunnel-Leit-Anlage) in Waschbeton ausgeführt, da diese Struktur für die Jungtiere ungefährlich ist (Bild 24). Eine

Bild 23: Als Ausgleichsmaßnahme für die Pistenanpassungen aufgrund des klimabedingten Gletscherrückganges wurde der Gletscherbahnen Kaprun AG die teilweise Errichtung einer Amphibienschutzanlage im Kapruner Tal vorgeschrieben (11.03.2025).

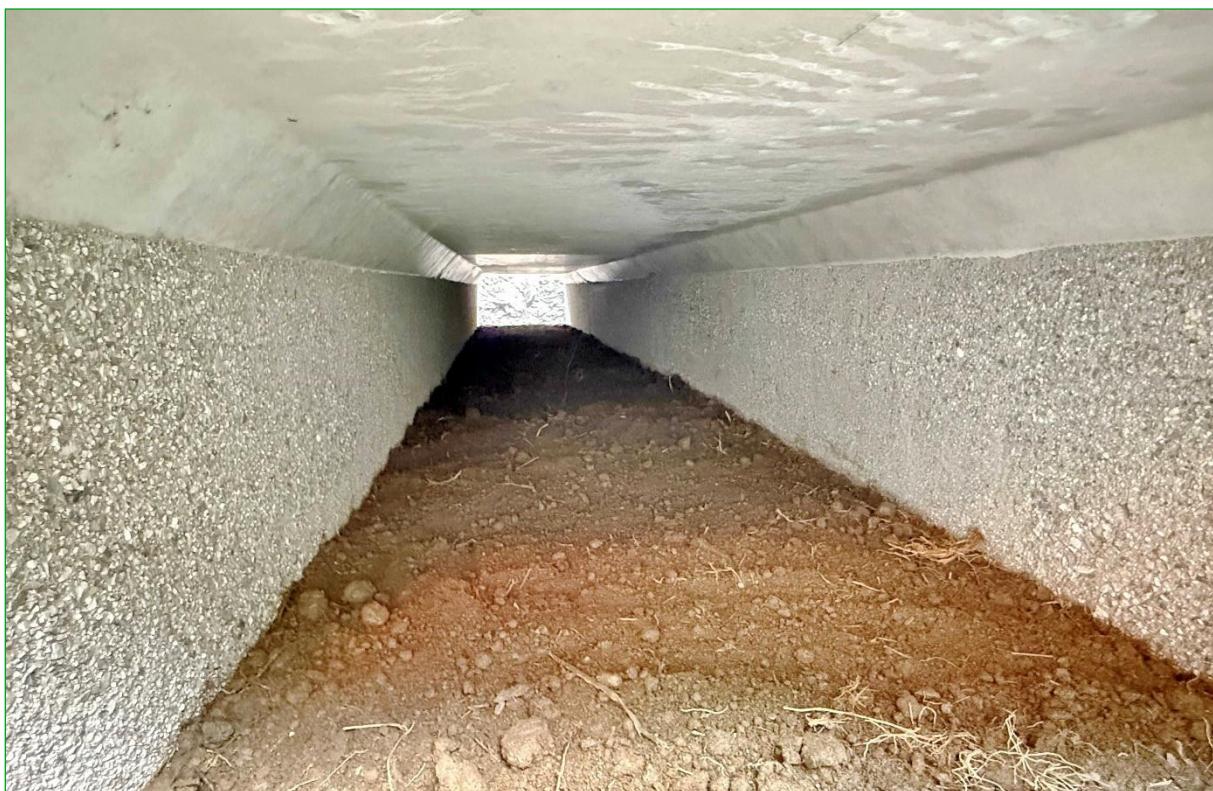
Bild 24: Optimal gestalteter Amphibientunnel („Krötendurchlass“) mit feuchter Laufsohle und aus Waschbeton gefertigten Seitenwänden (11.03.2025).

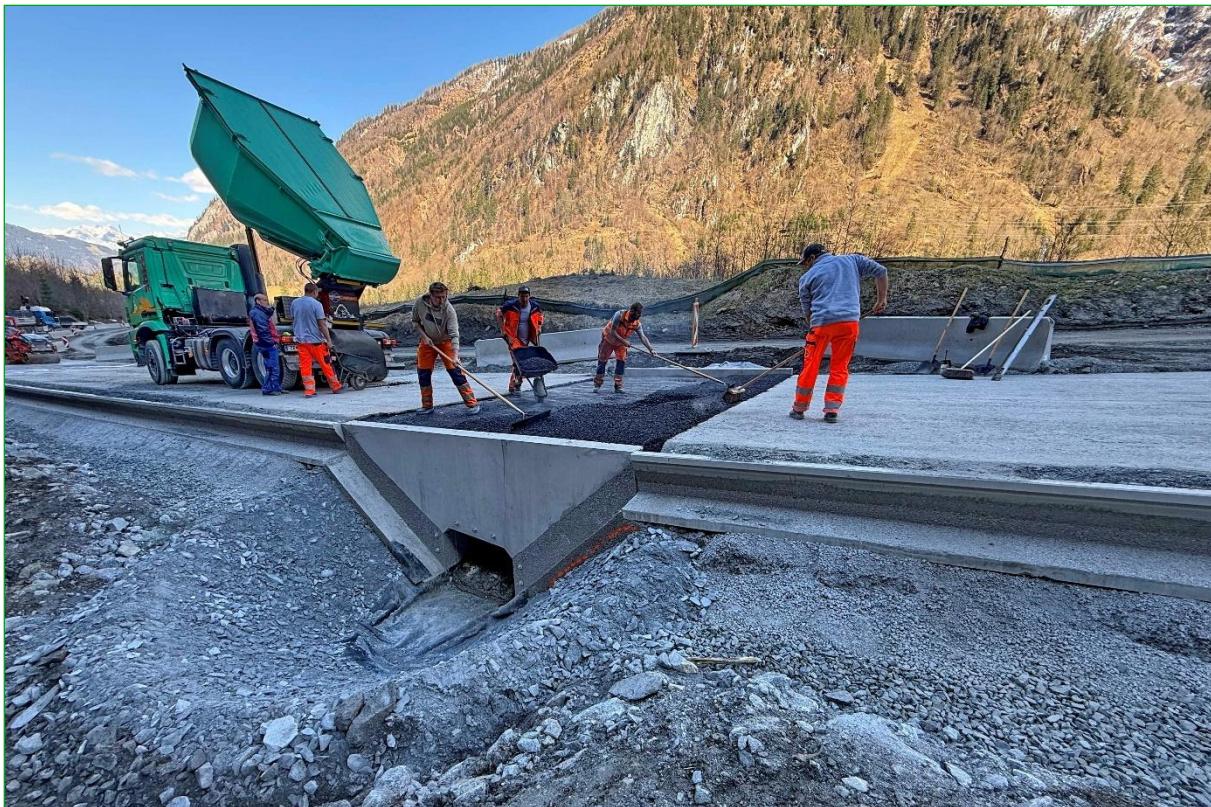
Bild 25 zeigt das Fertigstellen bzw. Wiederherstellen der Straße im Bereich eines Tunneldurchlasses, wobei am Tunnelauslass ein Teil der herausgezogenen Folie zur WasserRetention erkennbar ist. Dieser Folienteil wird letztlich hochgezogen und mit Erde überschüttet, wodurch die bereits erwähnte Retentionswirkung für die feuchte Erdsohle im Tunnelinneren zustande kommt. In jedem Tunneleingang werden solche sogenannte Einweiserbleche montiert (vgl. Bild 26), die den entlang der an der Straße befindlichen Sperreinrichtung wandernden Tieren quasi den Weg auf die andere Seite „einweisen“. Das gesamte Umfeld der Anlage muss durch spezielle Schüttungen entsprechend entwässert werden (vgl. das schottrige Material im Bild 26), um die Anlage und auch die Straßenkonstruktion dauerhaft stabil und setzungsfrei zu erhalten. Im Bild 27 ist die fertig gestellte Anlage erkennbar, die nicht nur mit den Tunneln die Tiere unterhalb der Straße hindurch leitet, sondern die auch gewährleistet, dass durch entsprechende Betonfertigteile kein Tier mehr auf die für sie unter Umständen tödliche Fahrbahn gelangt.

Bild 25: Fertig eingebauter Tunneldurchlass mit beidseitigen Sperrelementen beim Wiederherstellen der Straßenverbindung (03.04.2025).

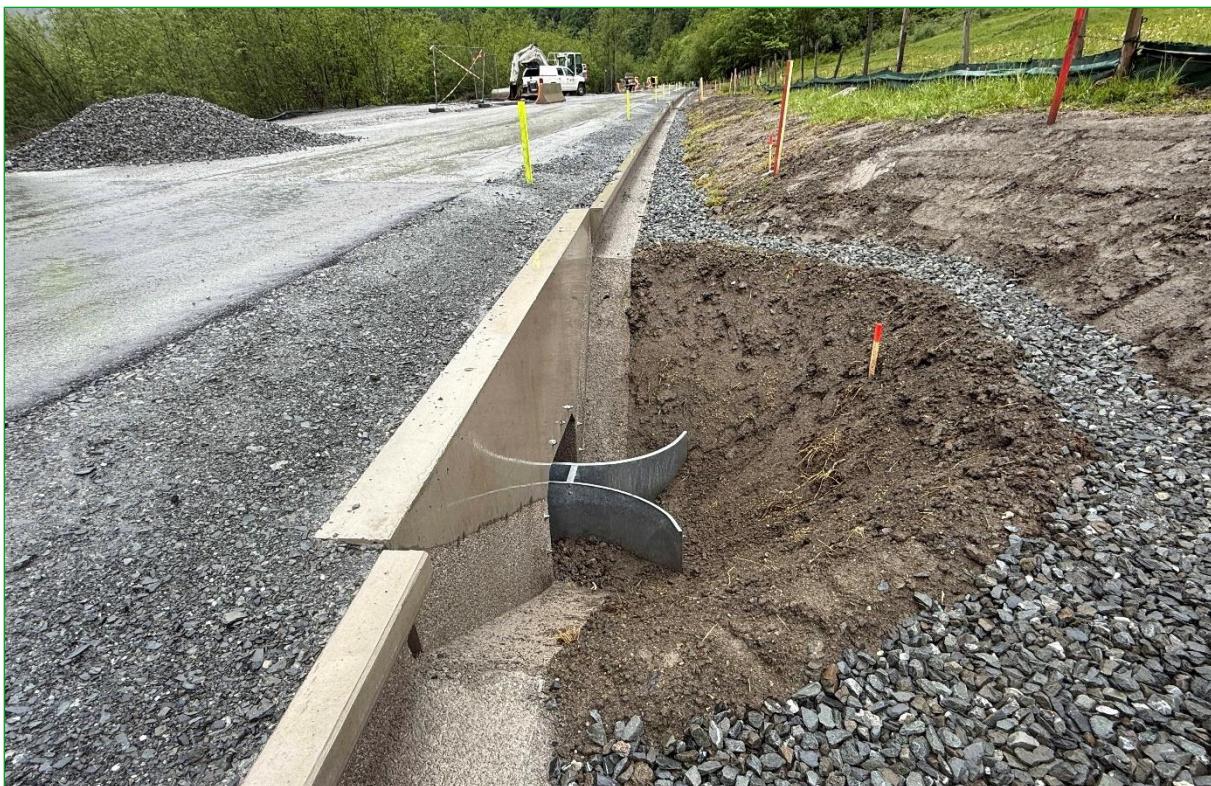
Bild 26: Retentionsbereich zur Feuchtigkeitsversorgung im Bereich der Tunnelsohlen und bereits eingebrachtes Einweiserblech, das die wandernden Amphibien auf die andere Straßenseite leitet (22.05.2025).

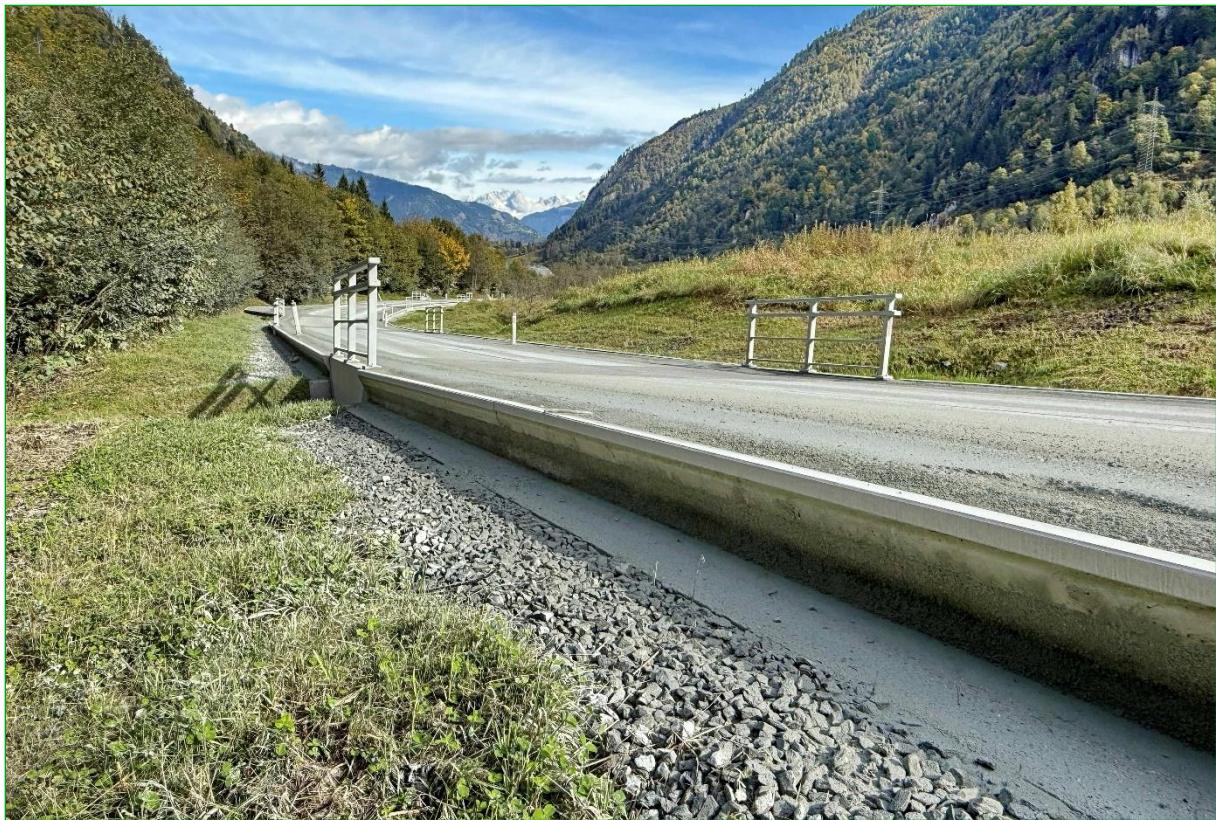
Bild 27: Fertig gestellte Tunnel-Leit-Anlage, die verhindert, dass Tiere auf die Straße gelangen, und andererseits wandernde Tiere unterhalb der Straße hindurchführt (10.10.2025).

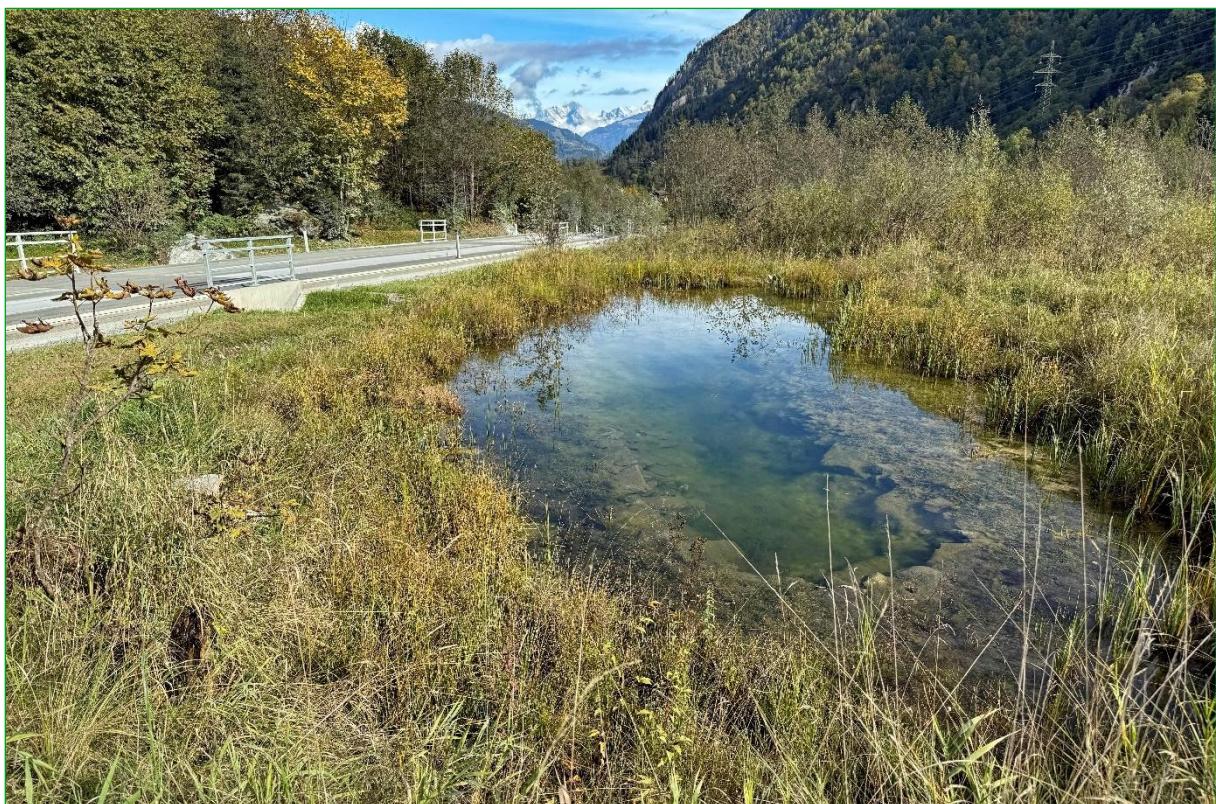
Bild 28 zeigt eines der zahlreichen Gewässer im Umfeld der Amphibienschutzanlage, das einer Reihe von Vertretern der Herpetofauna als Laichhabitat dient. Zur Erläuterung sei angeführt, dass die erwachsenen Tiere Jahr für Jahr von ihrem Hauptlebensraum in den Waldbereichen zu diesen Gewässern wandern, um hier ihre Nachkommen produzieren zu können. Nach Paarung und Eiablage wandern sie wieder zurück, um den Rest des Jahres abseits von Gewässern in den Waldbereichen zu verbringen. Die sich im Gewässer entwickelnden Jungtiere (zuerst Kaulquappen) wandern nach ihrer Umgestaltung (Metamorphose) sternförmig vom Gewässer ab, wobei viele von ihnen die optimal strukturierten Waldbereiche auf der anderen Seite der Straße aufsuchen. Sowohl für die erwachsenen Tiere als auch für die Jungamphibien wurde mit der Tunnel-Leit-Anlage ein gefahrloser Weg zwischen dem Landlebensraum der Tiere und ihrem Fortpflanzungshabitat geschaffen. In Bild 29 und Bild 30 sind nochmals Details der Anlage im fertig gestellten Zustand dargestellt, die mit der Sperreinrichtung an der Straße, den Tunnelsystemen, den Einweiserblechen und den das Wasser ins Tunnelinnere retardierenden Trichtern die Funktionalität dieser Anlage verdeutlichen. Die Feuchtigkeit im Tunnelinneren ist optimal gegeben, dies wird auch dadurch deutlich, dass überall dort, wo noch halbwegs entsprechendes Licht in die Tunnel eindringt, Pflanzen wachsen, was auf einem trockenen, staubigen Substrat völlig ausgeschlossen wäre (Bild 30).

Bild 28: Im Vordergrund eines der Laichgewässer, im Hintergrund die fertig gestellte Amphibienschutzanlage (10.10.2025).

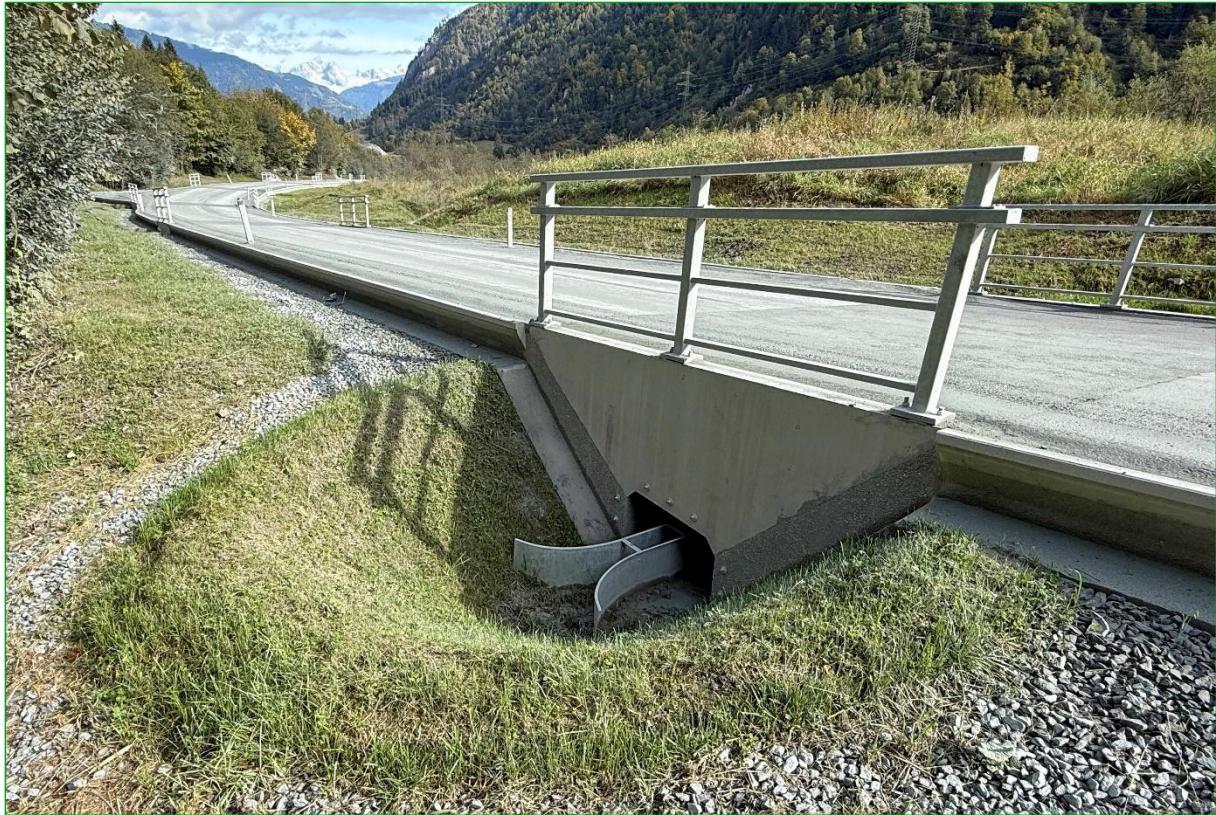
Bild 29: Fertig gestellte und bereits einmal ausgemähte Tunnel-Leit-Anlage mit Retentionstrichter, Einweiserblech, Tunneldurchgang und Sperrelementen an der Straße (10.10.2025).

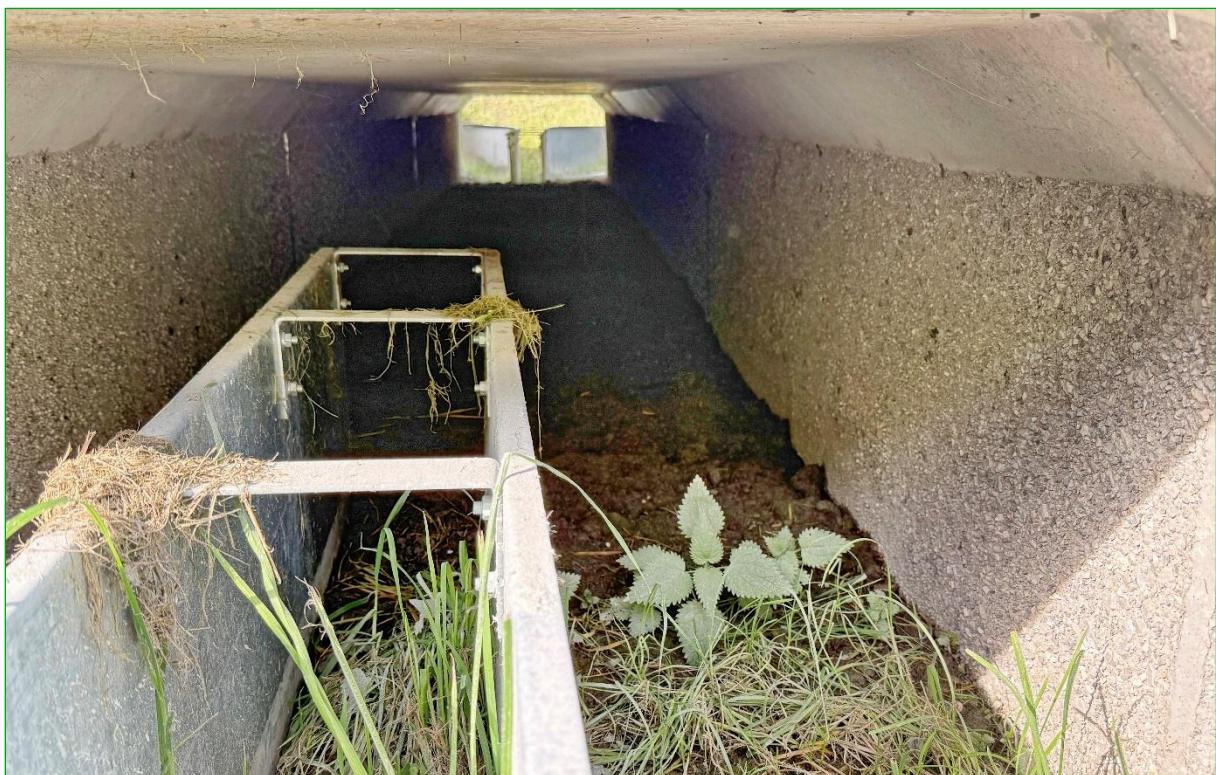
Bild 30: Die Erdpassage in den Tunneln ist durch die angelegten Retentionsbereiche durchgehend feucht (Pflanzenwuchs!) und ermöglicht so allen Tieren in allen Altersklassen ein Unterwandern der Straße (10.10.2025).

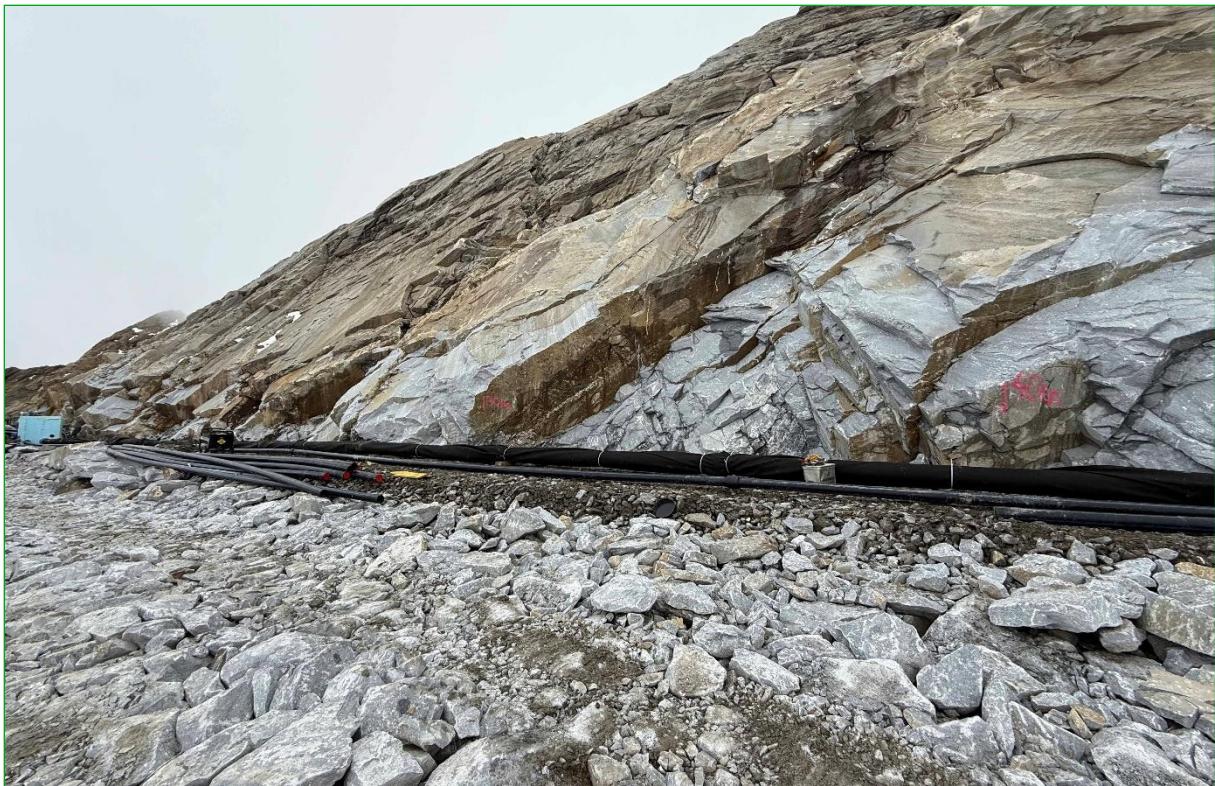
Bild 31: Verlegung der Schneileitungen und anderer Infrastrukturleitungen in den höchst gelegenen Abschnitten des Schigebietes Kitzsteinhorn (06.08.2025).

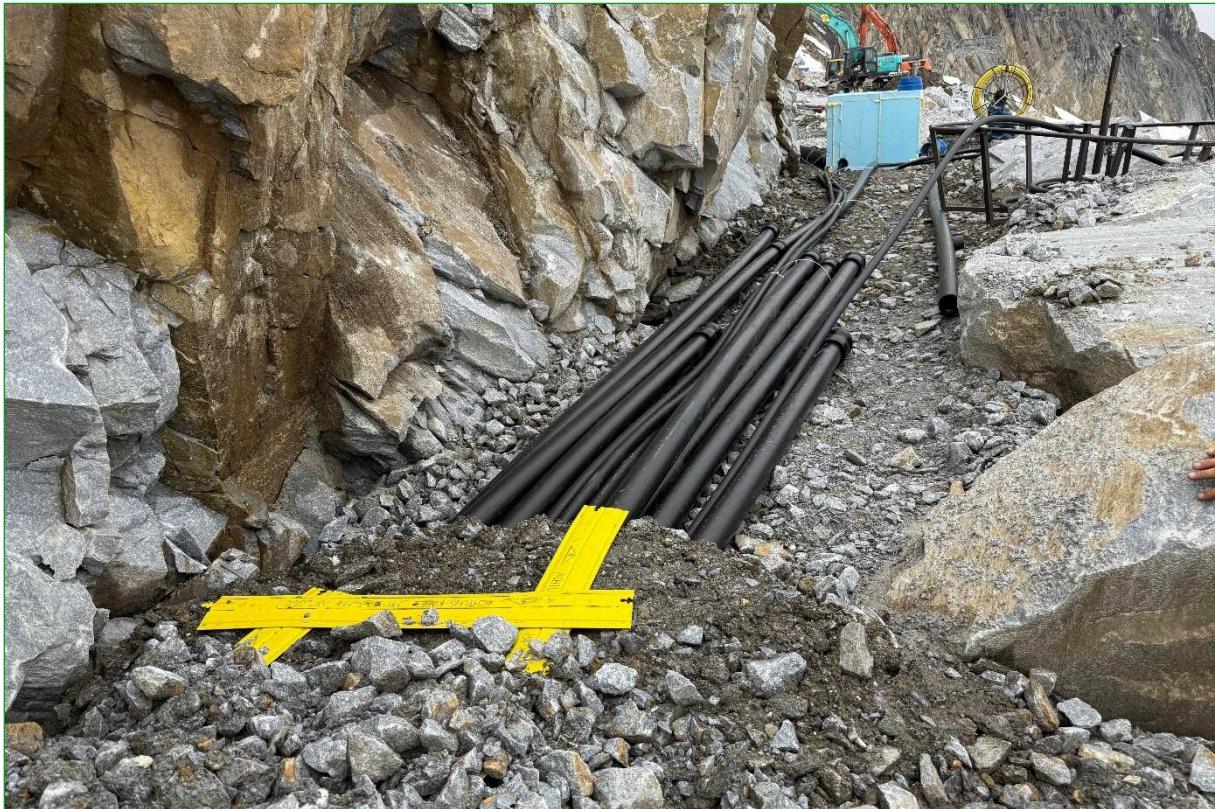
Bild 32: Die Leitungsverlegung erfolgt in einer aus dem kompakten Fels ausgesprengten Künnette (06.08.2025).

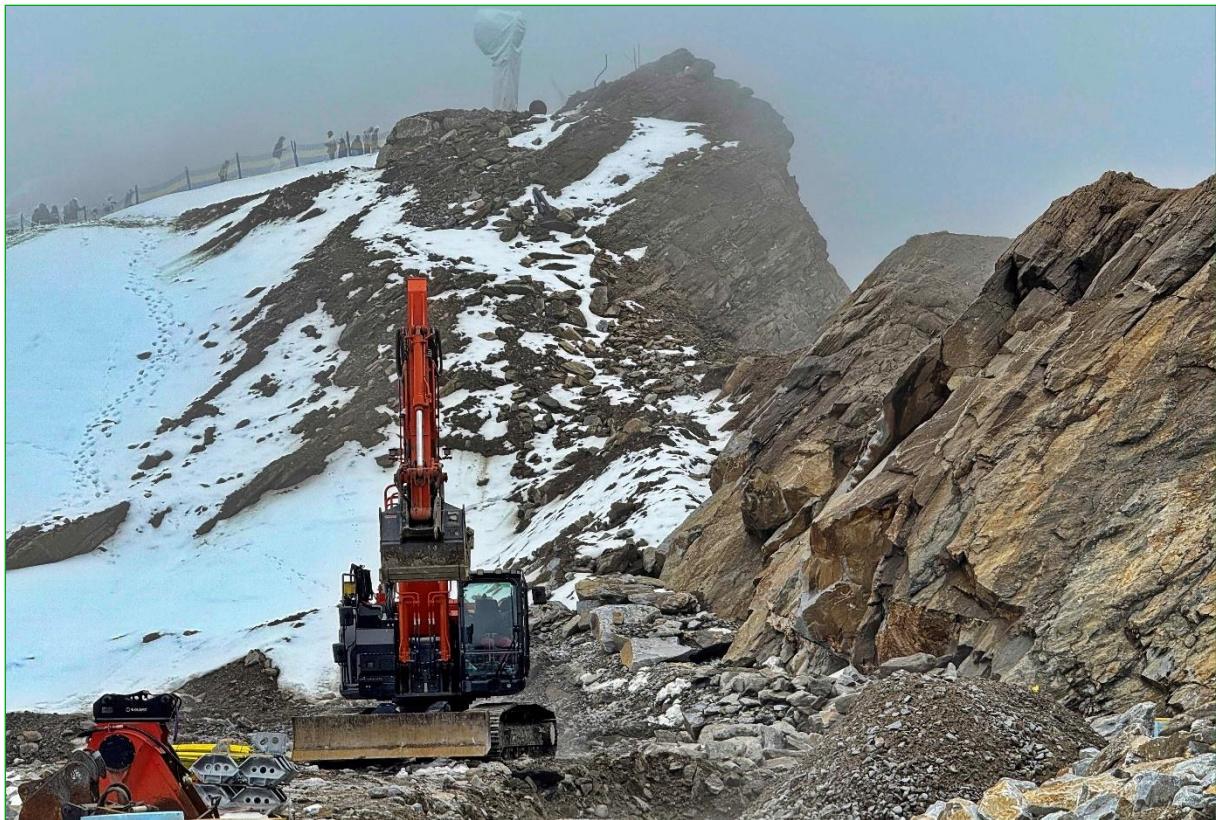
Bild 33: Bereits im Vorjahr naturnah überschüttete Künettenbereiche, die als solche nicht oder kaum mehr erkennbar sind (hinter dem roten Bagger, 06.08.2025).

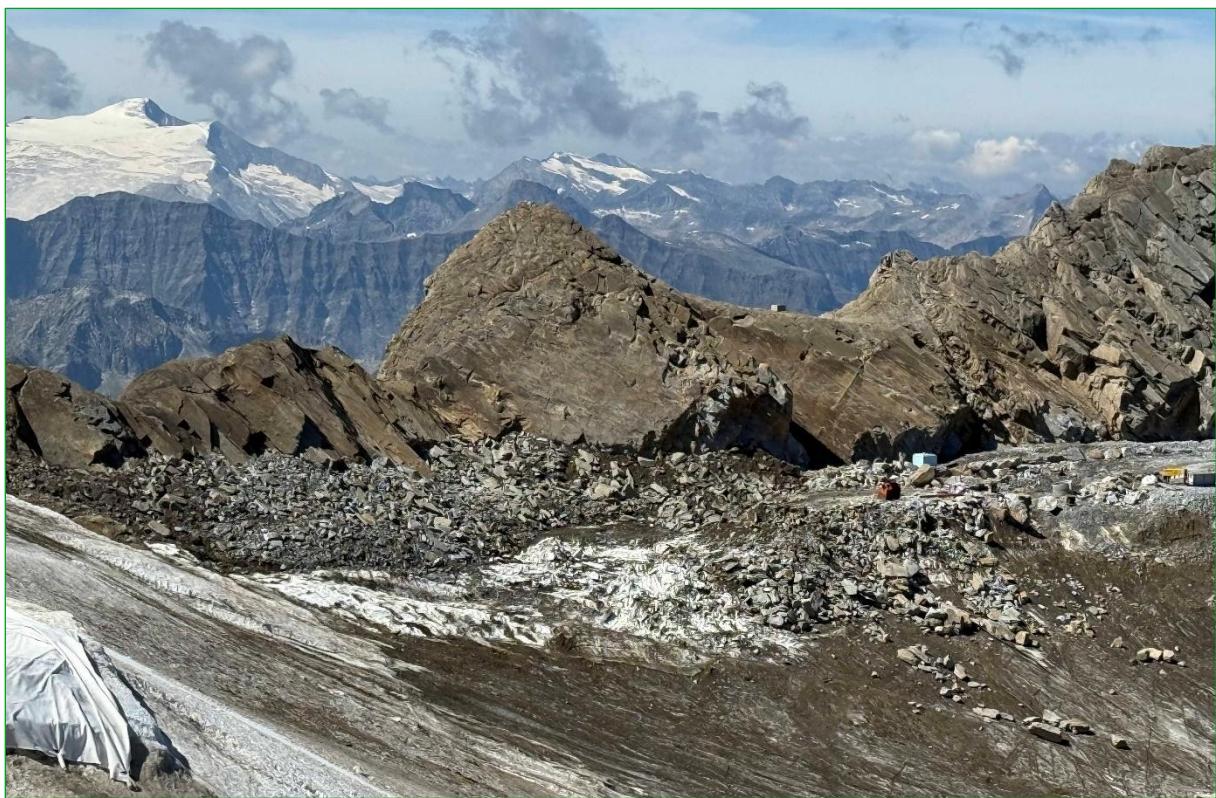
Bild 34: Durch der Natur angepasste Schüttungen wird versucht, die horizontale Linie der Schneileitungsverlegung landschaftlich nicht in Erscheinung treten zu lassen (19.08.2025).

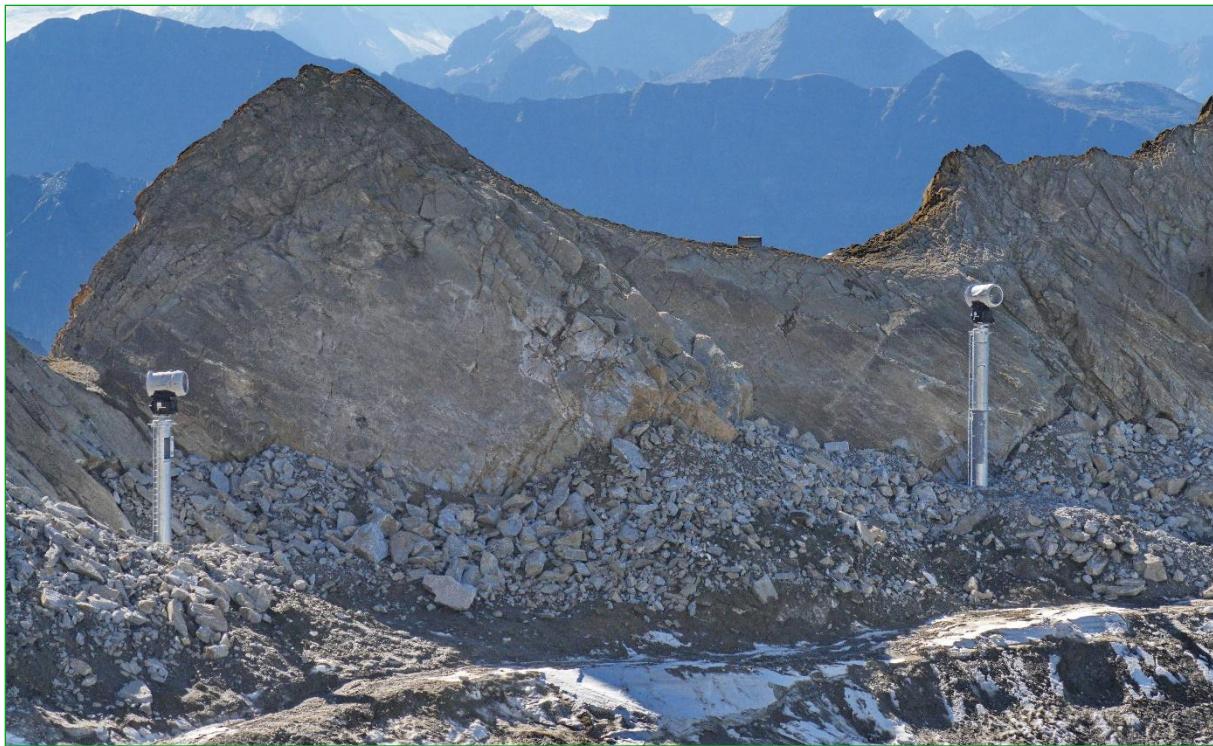
Bild 35: Durch Ausnutzen von Felsstrukturen wurde die horizontale Linie in der Landschaft gebrochen, wobei die im unteren Teil des Bildes noch erkennbare Baustraße selbstverständlich noch entfernt wird (18.09.2025).

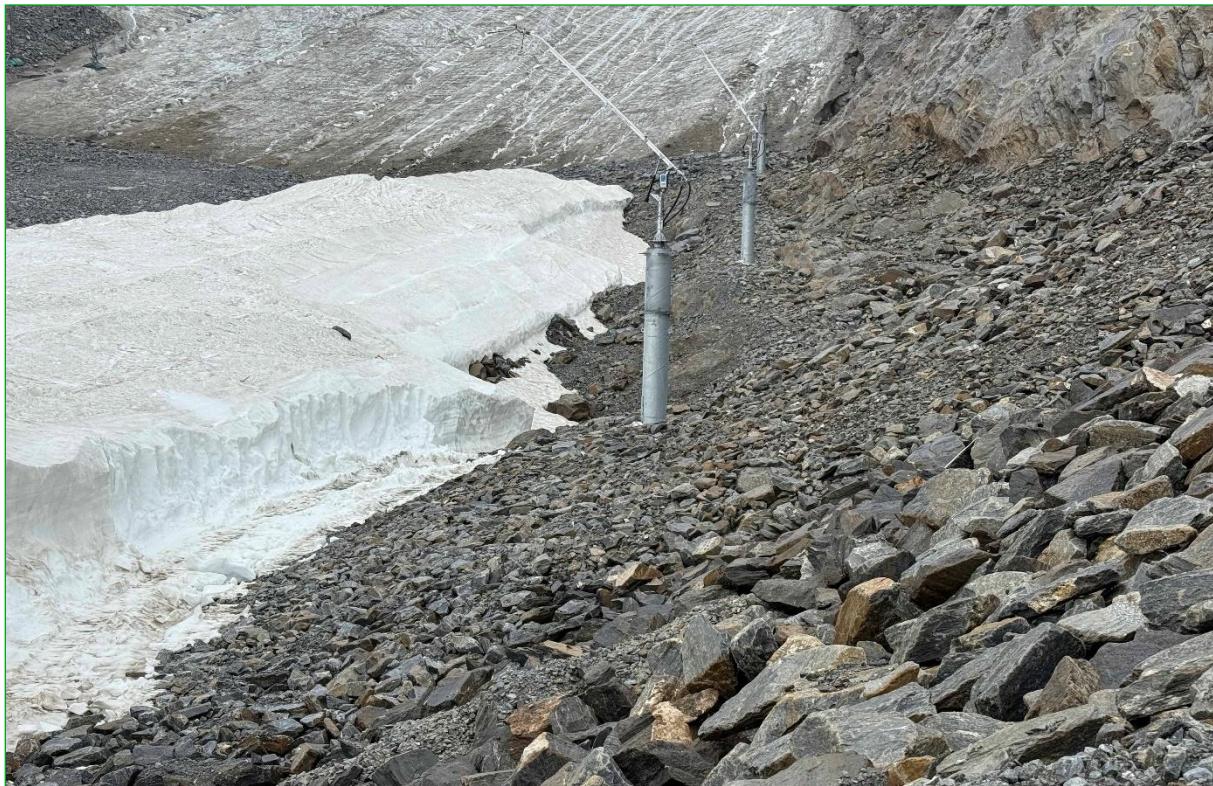
Bild 36: Auch bei dieser Schneileitung südwestlich der Talstation vom Gletscherjet 4 wurde das Gelände mittlerweile so angeglichen, dass die Verlegung der Leitung nicht mehr erkennbar ist (10.09.2025).

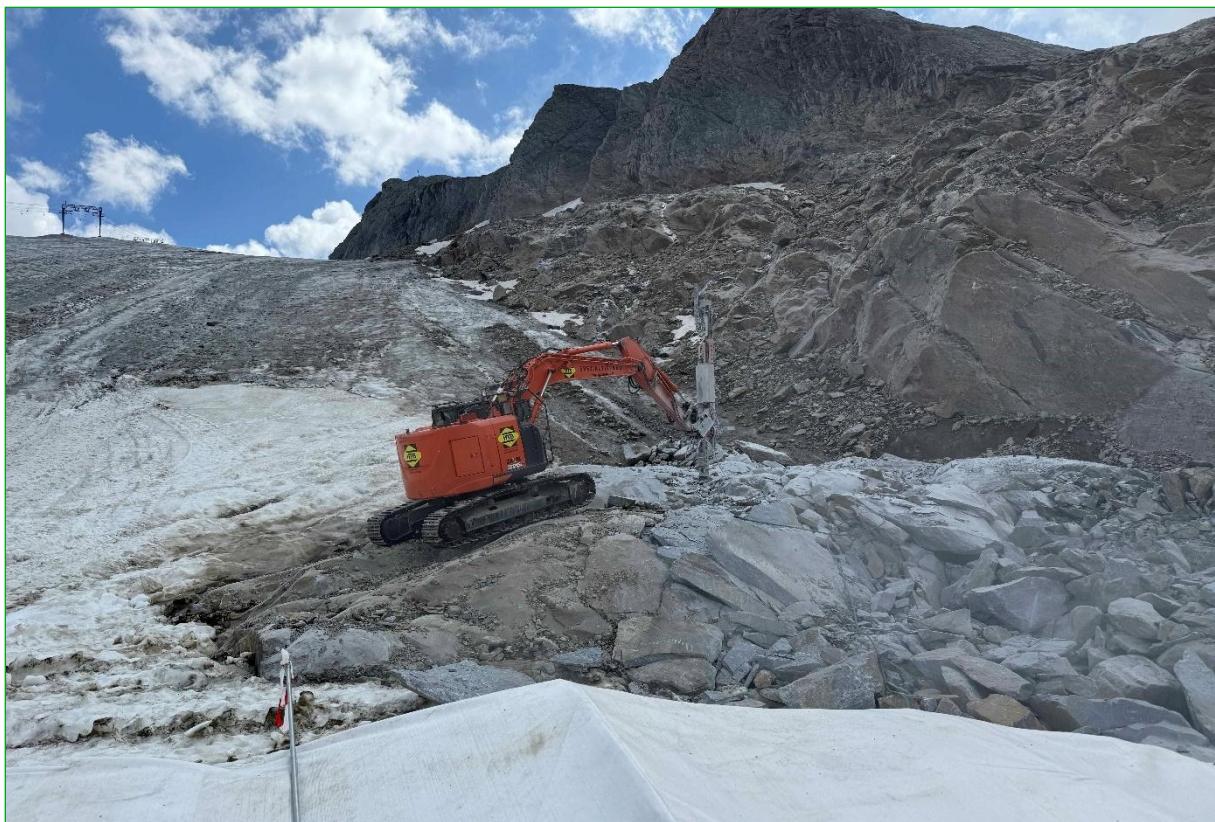
Bild 37: In diesem Bereich wurden die Arbeiten an der Verlegung der Schneileitung gestoppt, da die Eismächtigkeit noch zu groß ist, um die Verlegung zu ermöglichen (23.07.2025).

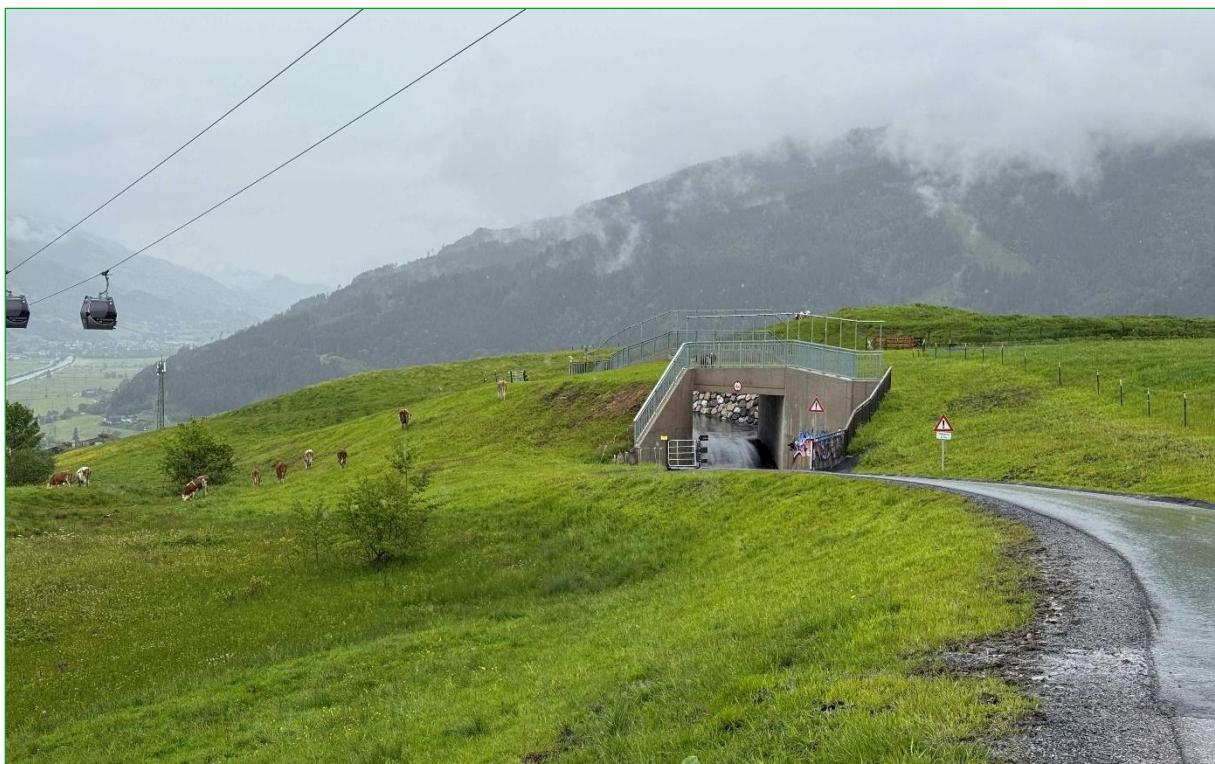
Bild 38: Die fertig gestellte Schipistenunterführung Maiskogel wurde von der ökologischen Bauaufsicht im Jahr 2025 nochmals kontrolliert (22.05.2025).

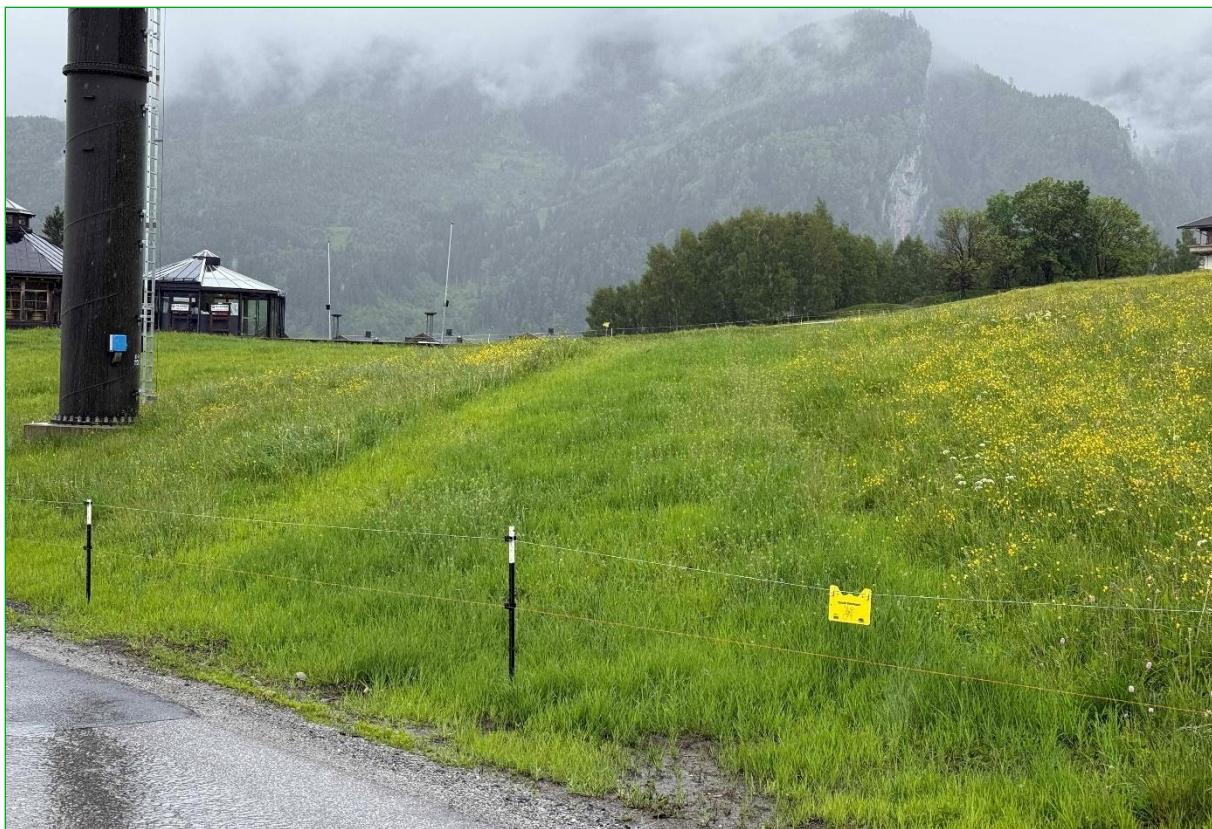
Bild 39: Der Bereich der ehemaligen Umfahrungsstraße der Baustelle für die Schipistenunterführung wurde abgezäunt, wodurch sich die Vegetation gut entwickeln kann (22.04.2025).

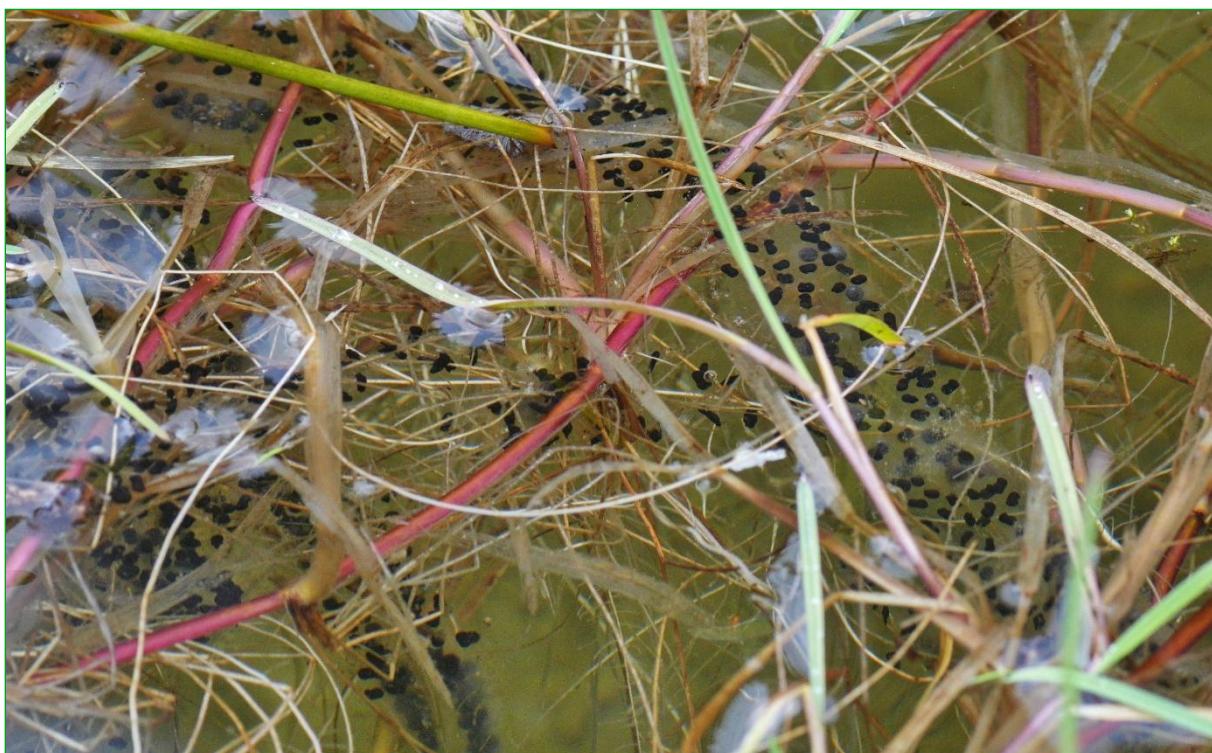
Bild 40: In dem als Ausgleichsmaßnahme für die Errichtung des Maisiliftes II angelegten Laichgewässer haben im Jahr 2025 erstmals die Erdkröten mit ihren typischen Laichschnüren abgelegt (22.05.2025).

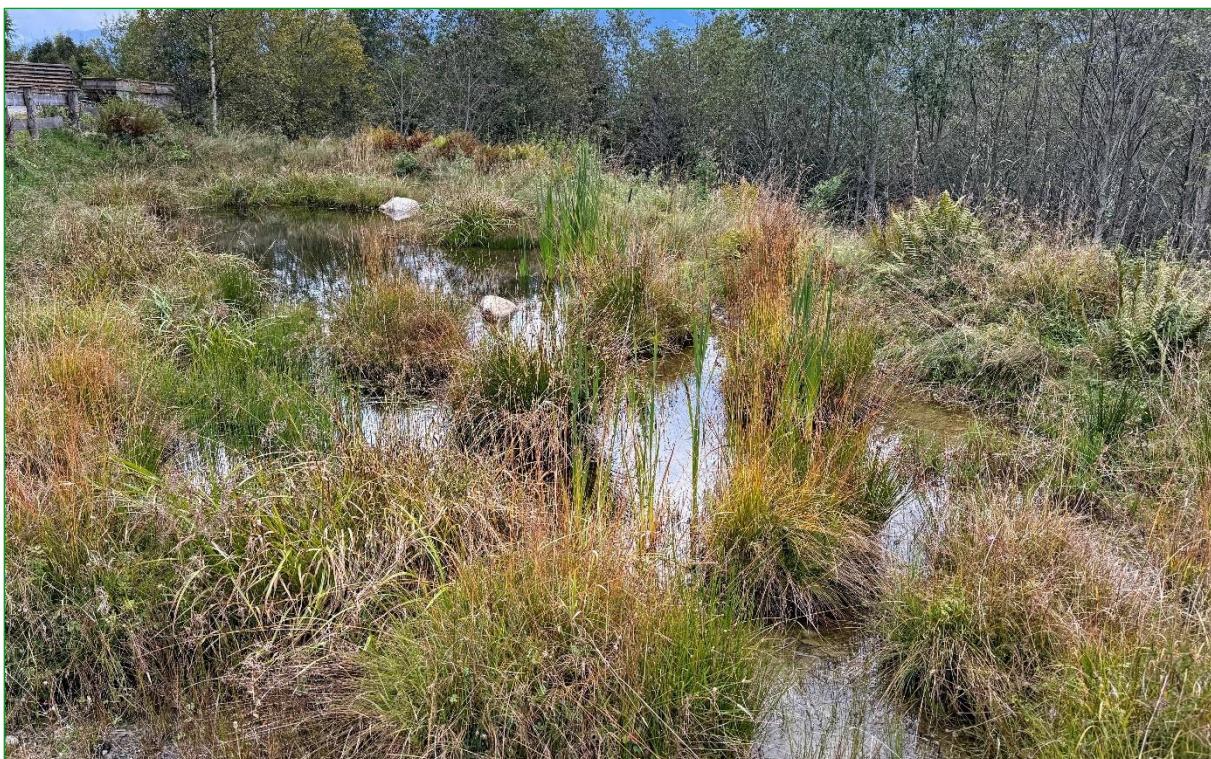
Bild 42: Außerordentlich gut strukturierte Flachwasserzonen im Ausgleichsgewässer für das Projekt Maisilift II (02.10.2025).

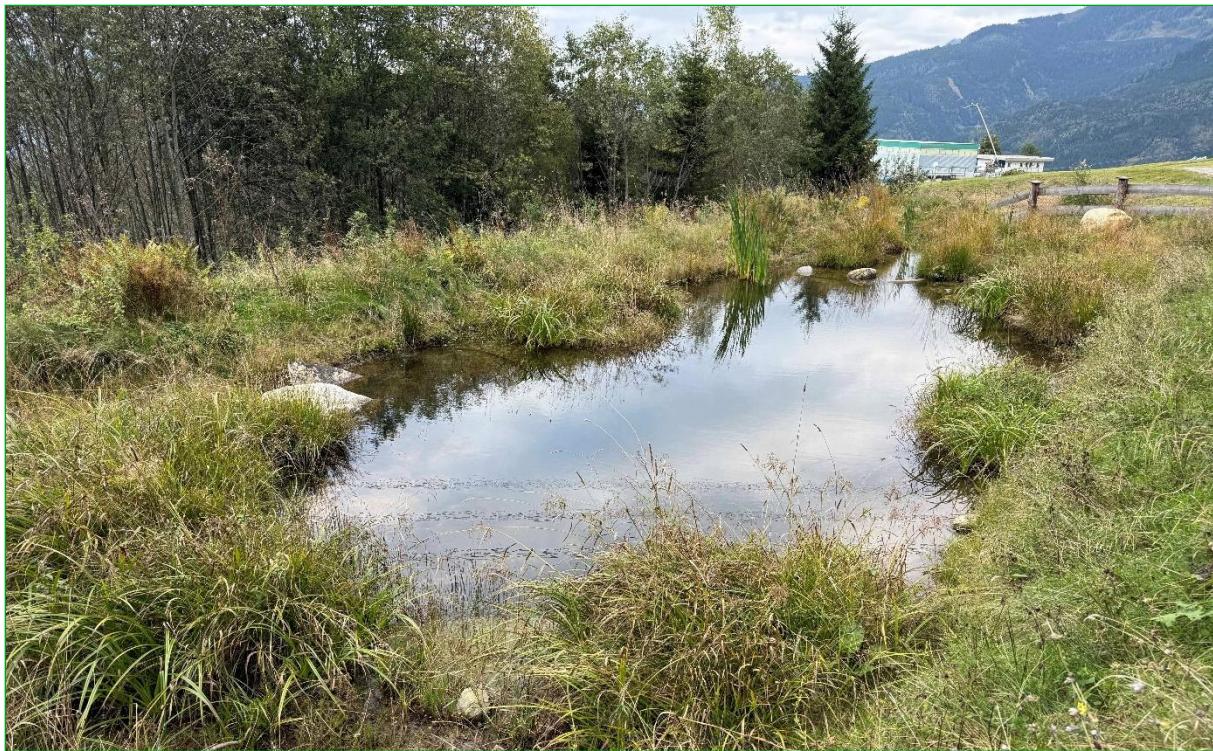
Bild 43: Durch eine entsprechende Konstruktion kann der Hauptteil des Ausgleichsgewässers für den Maislift II nicht verlanden, die offene Wasserfläche bleibt dauerhaft erhalten (02.10.2025).
