Schigebiet Kitzsteinhorn

Umsetzung der behördlich bewilligten Maßnahmen

Jahresbericht 2025 der ökologischen Bauaufsicht

gemäß Auflagenpunkt 3 des Bescheides vom 27.05.2019

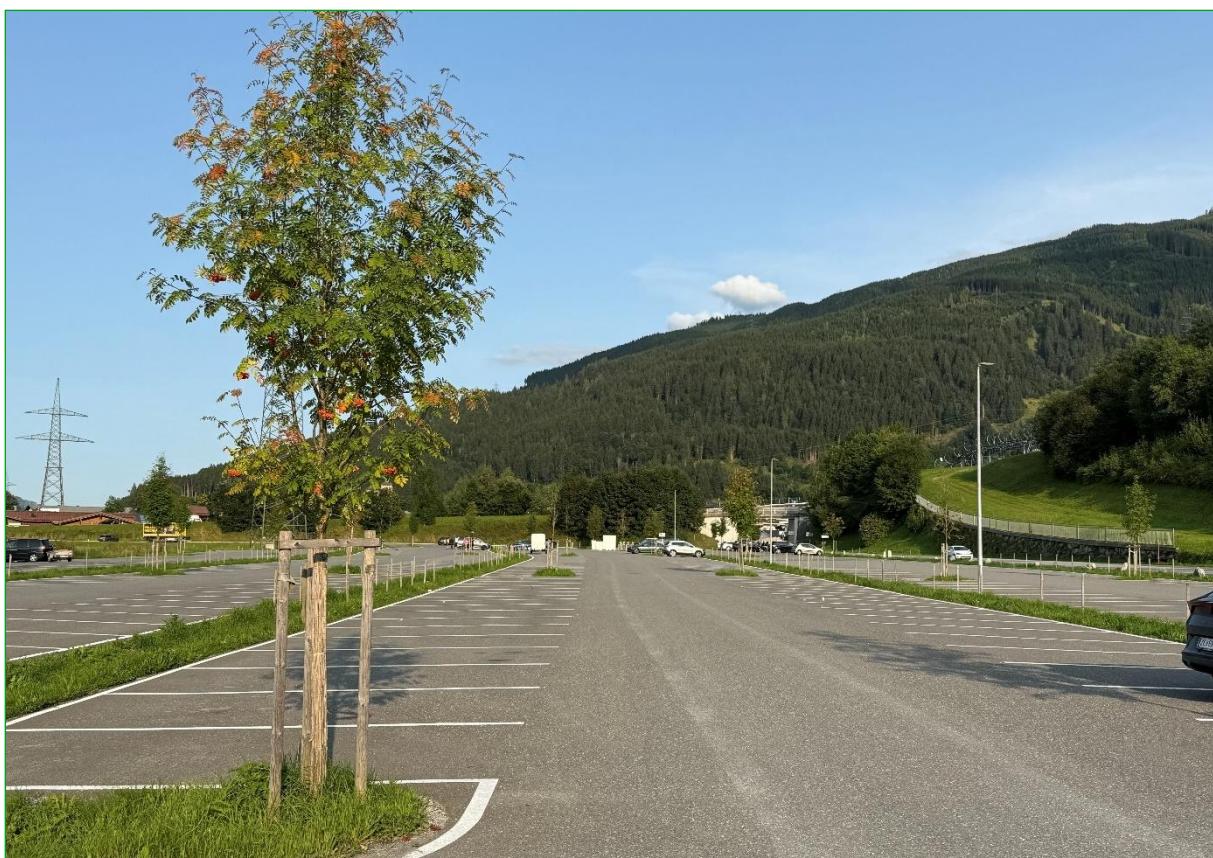
Bild 44: Der Parkplatz Maiskogel mit äußerst vitalen gepflanzten Ebereschen, die im Jahr 2025 bereits umfangreich fruchten (06.08.2025).

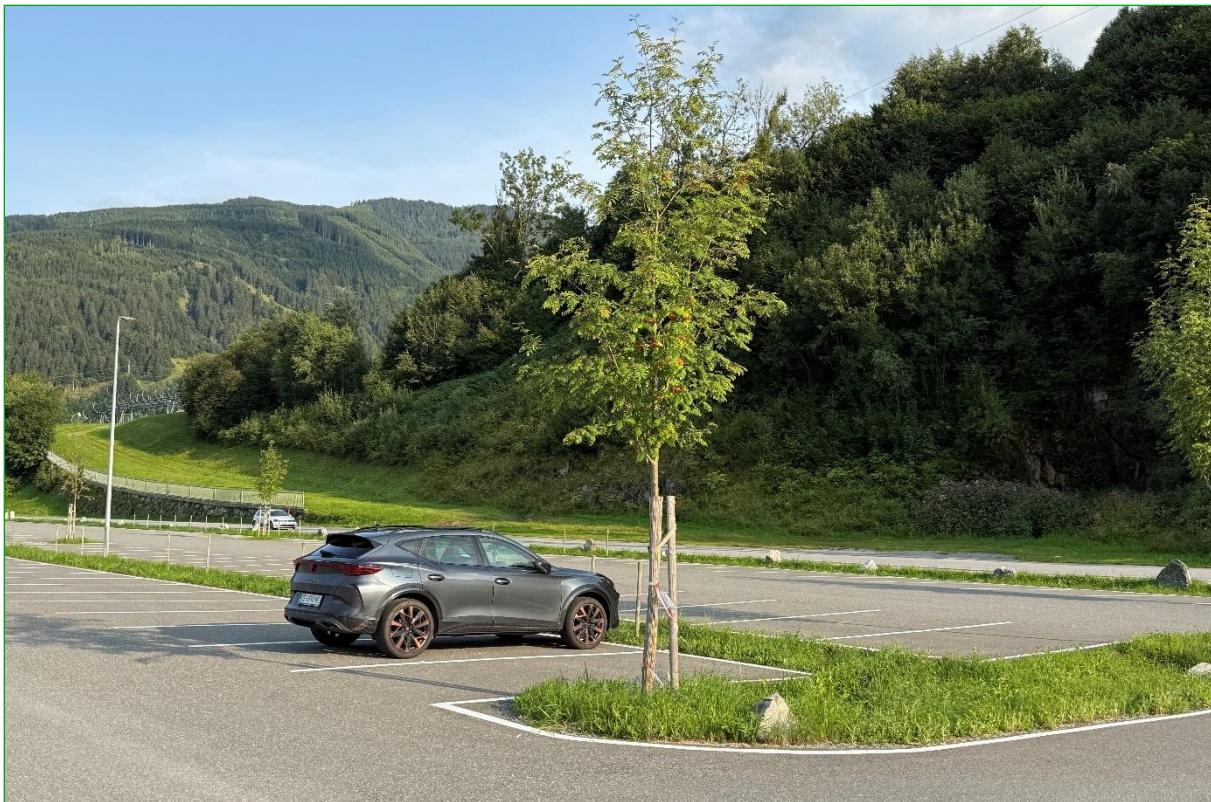
Bild 45: Der Parkplatz ist äußerst sauber, die für die Parkflächenentwässerung angelegten Sickermulden sind gut begrünt und erosionsfrei (06.08.2025).

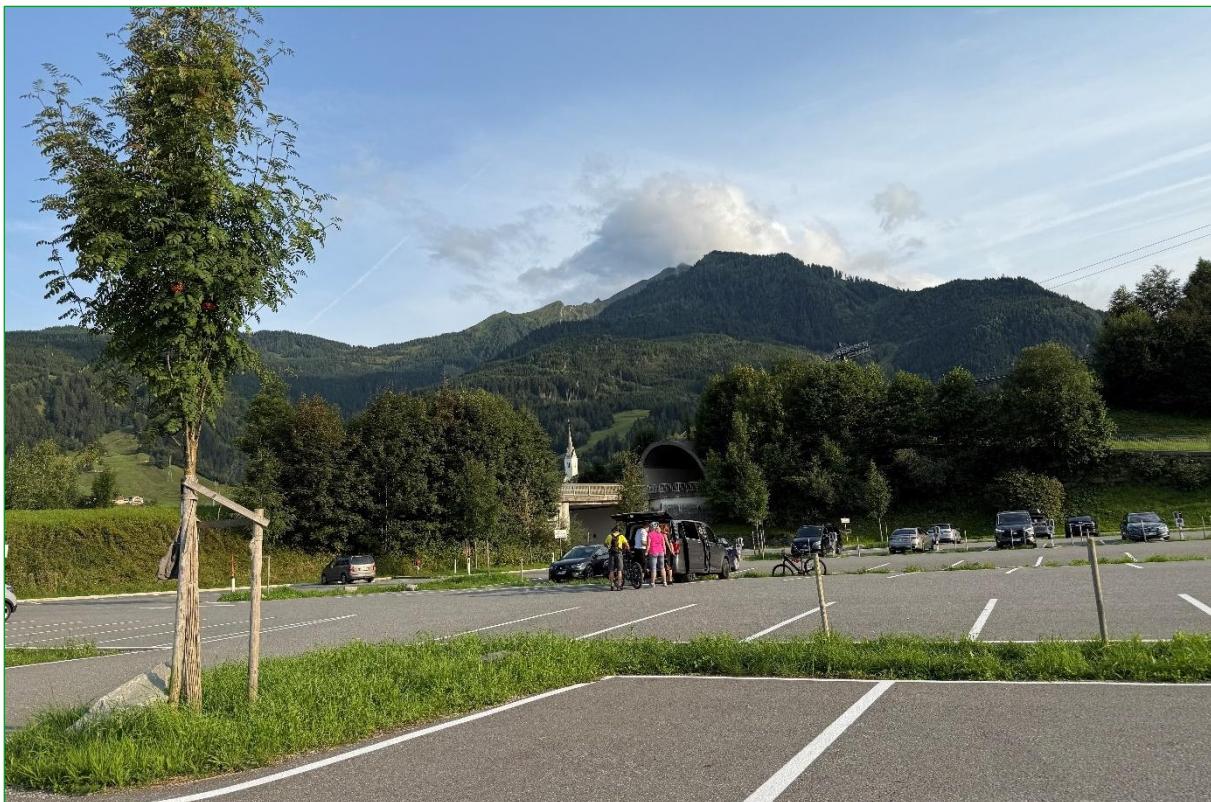
Bild 46: Trotz der intensiven Nutzung dieses Parkplatzes ist er praktisch frei von jeglichem Abfall (06.08.2025).

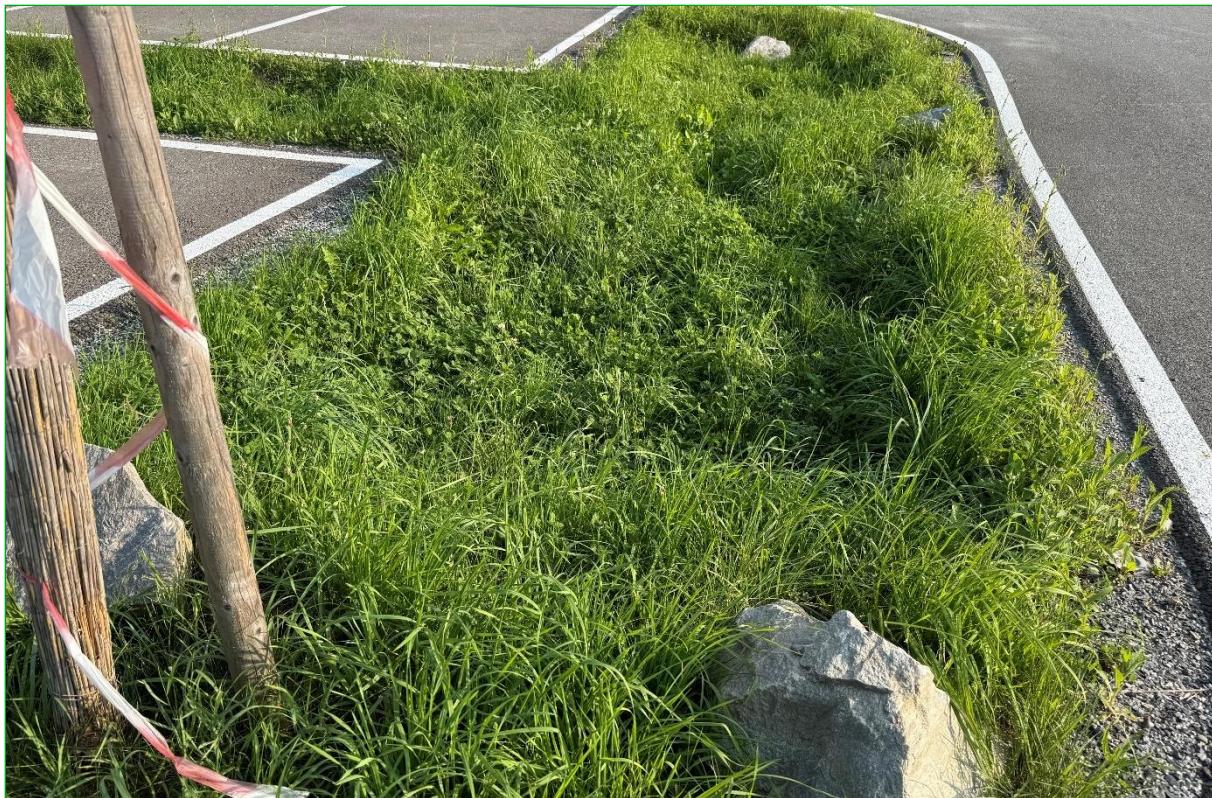
Bild 47: Detail aus den projektgemäß ausgeführten Sickermulden im Bereich der Parkflächen (06.08.2025).

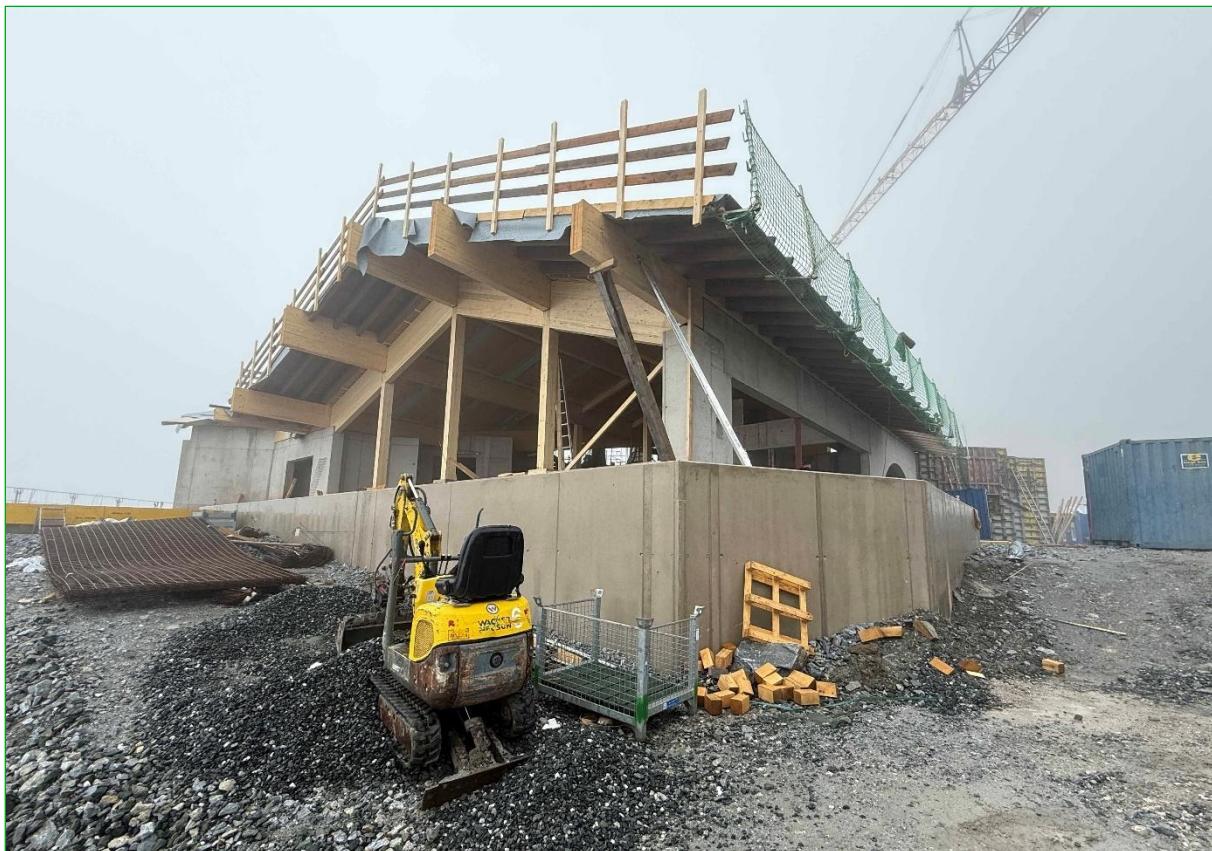
Bild 48: Das Restaurant Gletschermühle wurde im Jahr 2025 großzügig umgebaut (16.07.2025).

Bereits im Jahr 2024 wurde mit der Erweiterung des Restaurants Gletschermühle kleinräumig begonnen, wobei für das Vorhaben nur eine raumordnungsrechtliche Bewilligung erforderlich war. Im Jahr 2025 wurde eine großzügige Umgestaltung bzw. ein in Teilbereichen de facto Neubau des Restaurants Gletschermühle vorgenommen (Bild 48). Bei diesem Bauvorhaben wurde zum Teil randlich in Begrünungsflächen eingegriffen, wobei diese umgehend wieder saniert wurden. Durch Aufbringen von Oberbodenmaterial, zum Teil Einbringen zwischen-gelagerter Rasensoden, Einsaat mit Hochlagensaatgut, entsprechender Düngung und Fixierung von Vegetation und Oberboden mit Kokosmatten wurden sämtliche Eingriffsflächen bis hin zum Bauwerk umgehend wieder saniert, wie Bild 49 bis Bild 51 zeigen. Letztlich wurden auch noch die Flächen zwischen der neuen Gletschermühle und dem Alpincenter erneut begrünt, wobei hier die Grünflächen sogar noch vergrößert wurden. Die in diesem Bereich durch die unbegrünten, offenen geschotterten Flächen immer problematische Ableitung der Schmelz- und Niederschlagswasser wurde nunmehr durch eine mit plattigen Steinen ausgelegte Rinne so vorgenommen, dass es zu keinen Erosionen mehr in den Begrünungsflächen kommt (Bild 52 und Bild 53). Dass die Maßnahmen der Begrünungen bis hin zum aufgehenden Bauwerk ordnungsgemäß und fachgerecht durchgeführt werden, geht aus den beigefügten Bildbeispielen sehr eindrucksvoll hervor: trotz einer Höhenlage von 2.500 m ist es bereits im heurigen Jahr zu einem gut erkennbaren Auflaufen des Saatgutes und zu einer Entwicklung der Jungpflanzen gekommen. Neben den Begrünungsflächen im unmittelbaren Umfeld der neuen Gletschermühle wurden auch die Böschungsbereiche, die

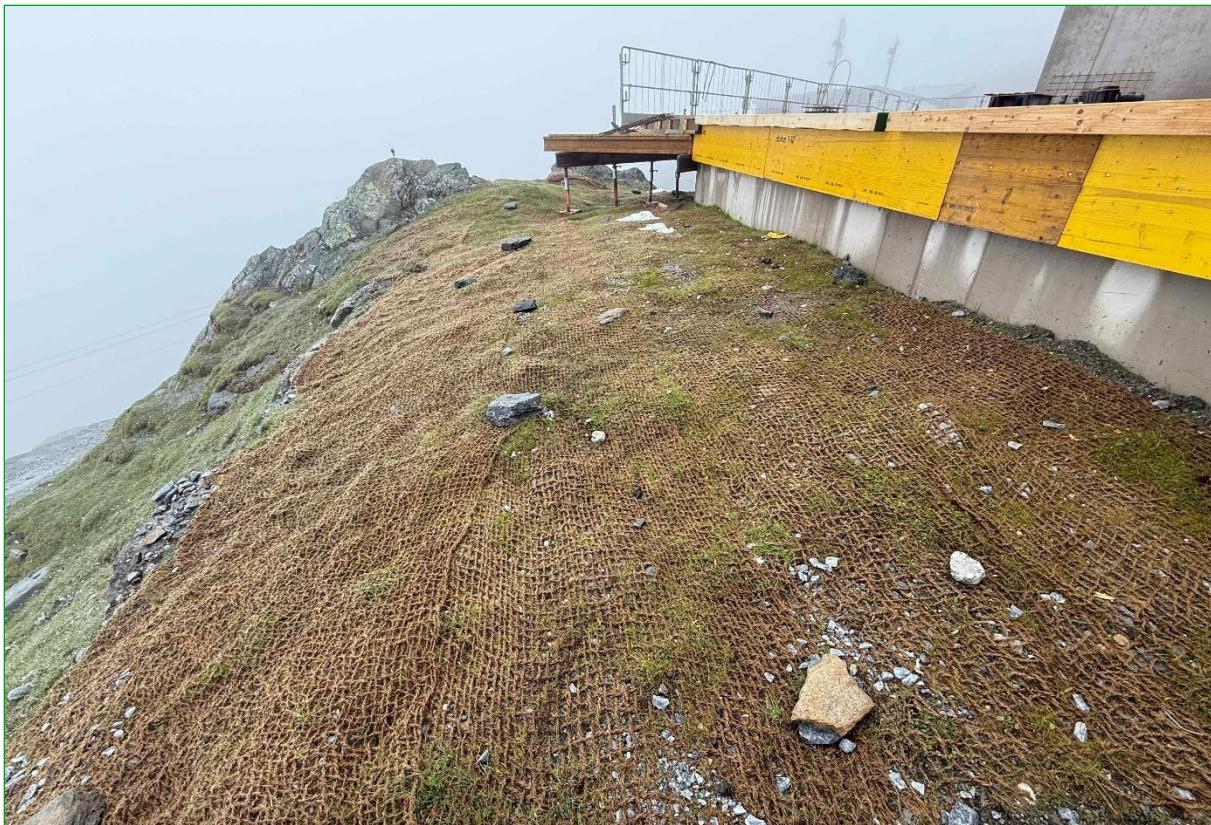
Bild 49: Überall dort, wo beim Umbau der Gletschermühle in Vegetation eingriffen wurde, wurde diese sofort wieder hergestellt und mit Kokosgewebe gesichert (16.07.2025).

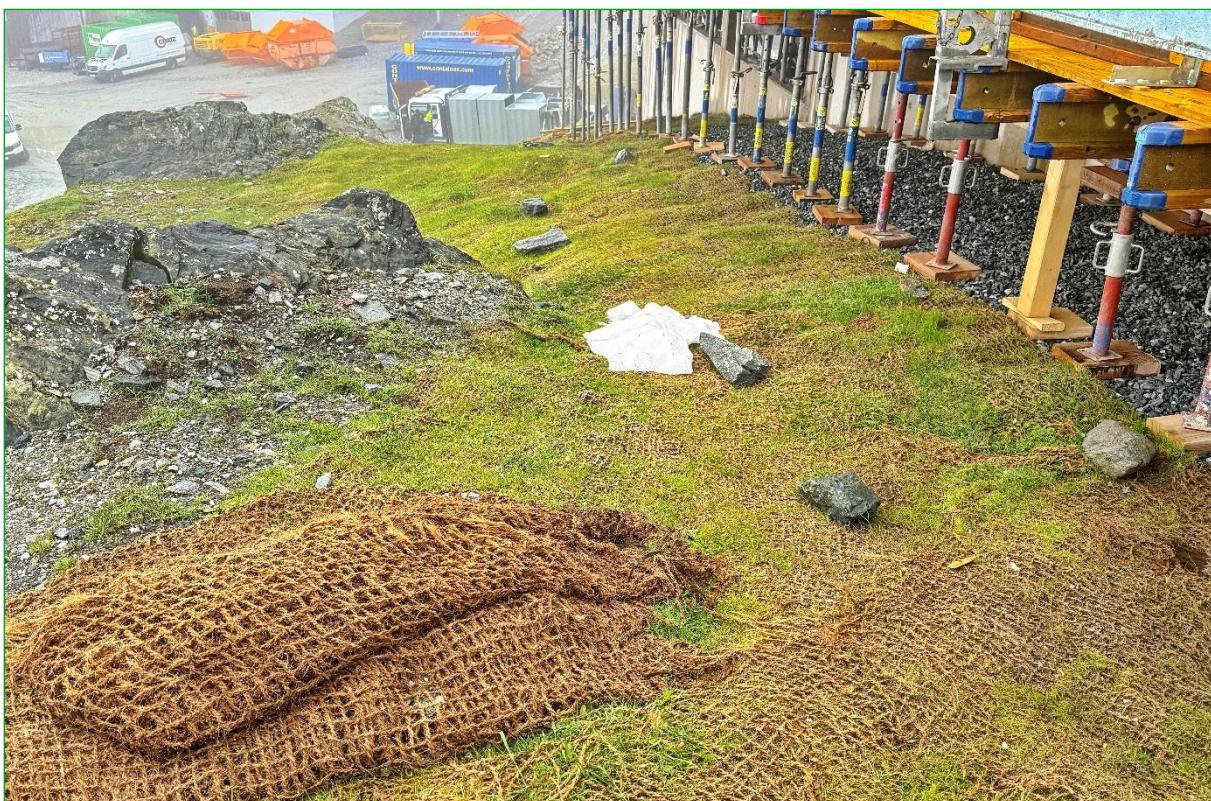
Bild 50: Die Wiederherstellung bzw. Wiederanlage der Vegetation reicht in allen Abschnitten bis unmittelbar an das Baufeld heran (16.07.2025).

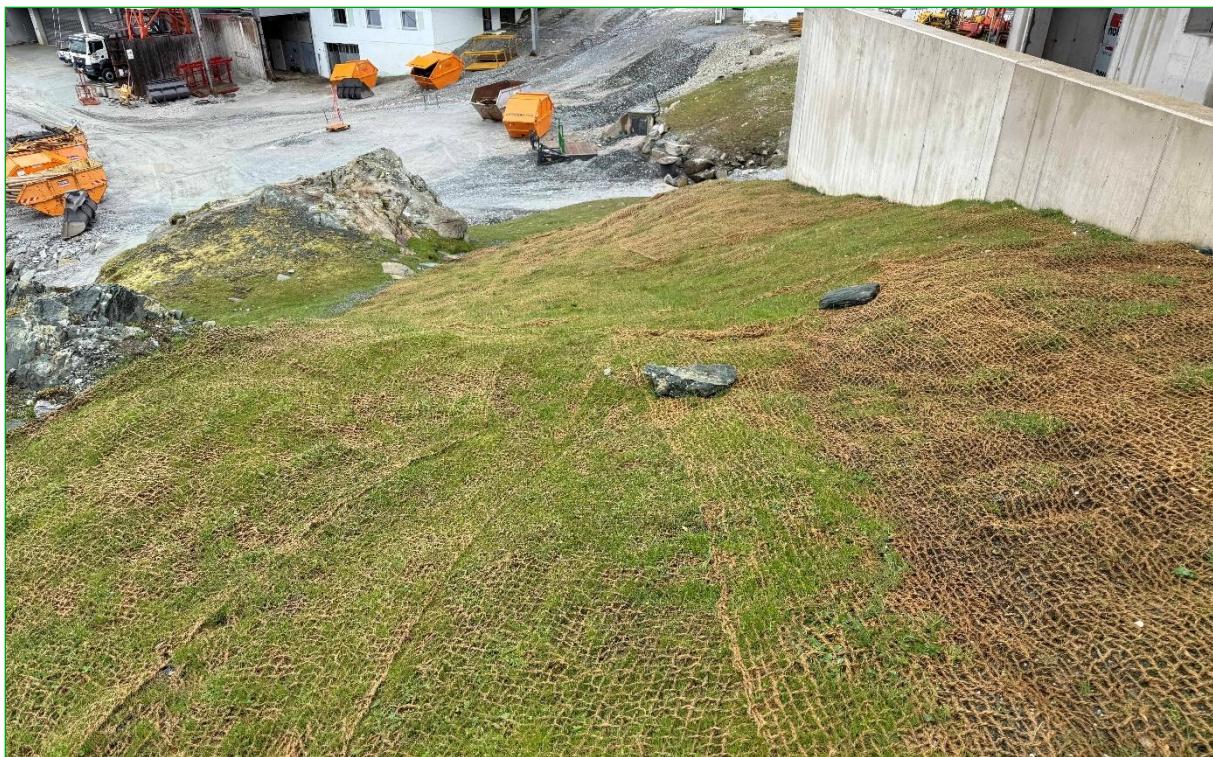
Bild 51: Die Qualität der vorgenommenen Begrünungsmaßnahmen im Umfeld der Gletschermühle geht aus dem Auflaufen des Saatgutes im Jahr 2025 hervor (16.07.2025).

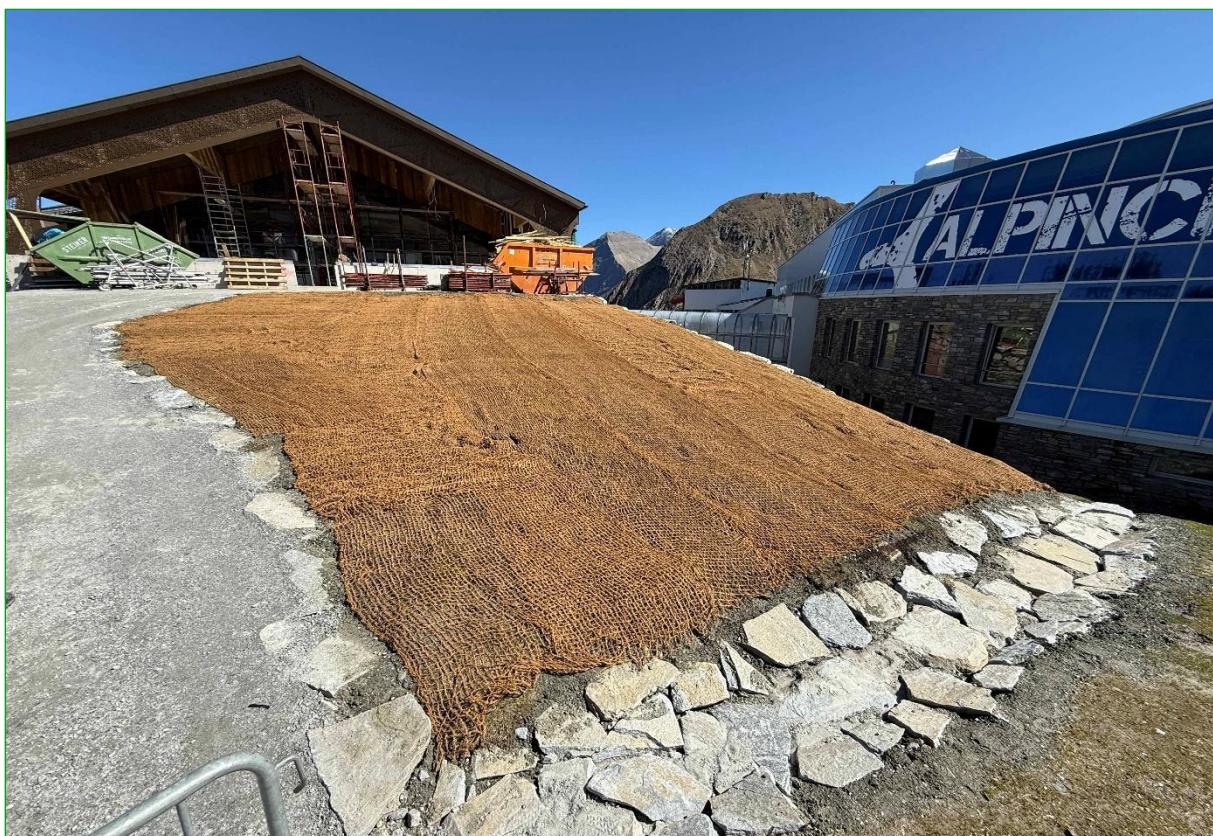
Bild 52: Auch der Bereich zwischen Gletschermühle und Alpincenter wurde nach Fertigstellung der Arbeiten erneut begrünt (18.09.2025).

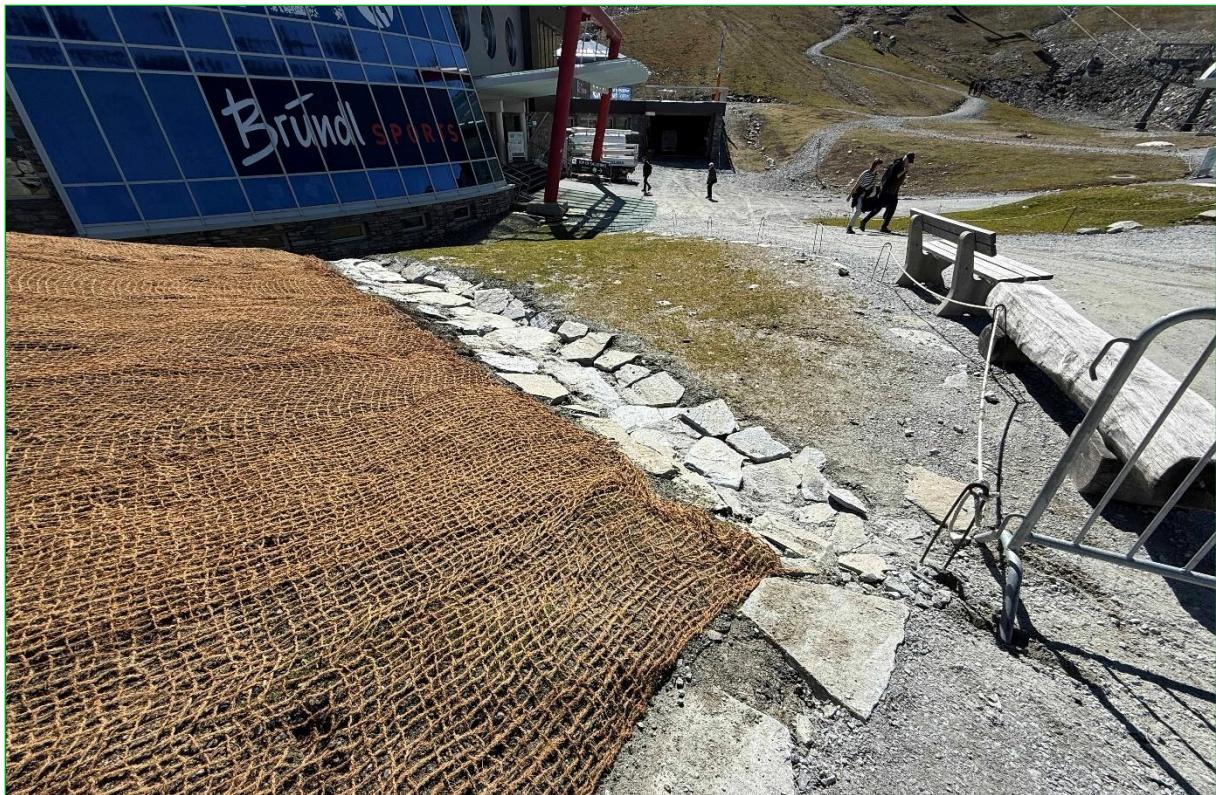
Bild 53: Im Zuge der neuen Begrünungsmaßnahmen zwischen Gletschermühle und Alpincenter wurde die Entwässerung durch diese mit Platten ausgelegte Rinne optimiert (18.09.2025).

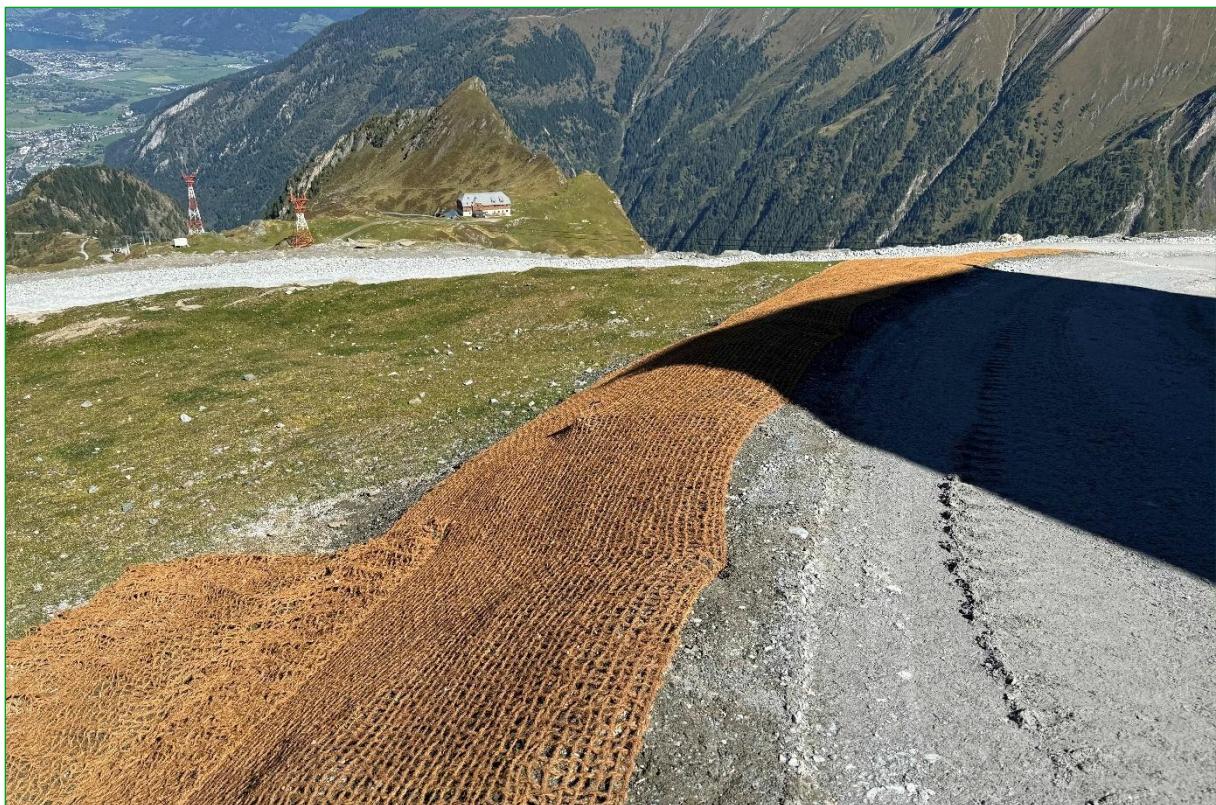
durch Befahren in Zusammenhang mit der Bauabwicklung etwas in Mitleidenschaft gezogen wurden, umgehend fachgerecht saniert, wie das Bild 54 zeigt.

Bild 54: Im Zuge des Bauvorhabens an der Gletschermühle beeinträchtigte Wegböschungen wurden umgehend saniert und fachgerecht begrünt (18.09.2025).
